Kulturhistoriska miljöer i Unnaryd

Bevarandeplan

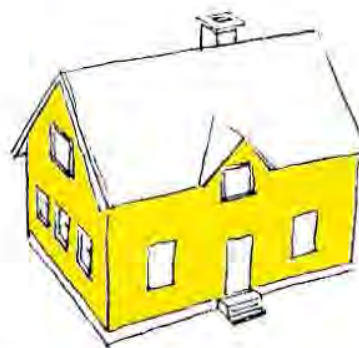
Den dominerande byggnadstypen på landsbygden blev dock **dubbelhuset**. Typen har ett visst släktskap med salsbyggnaden men är utförd i mindre skala. Det typiska för denna bygg-

nadstyp är att planen är fyrdelad, med fyra rum fördelade runt en central värmekälla. Övervåningen hade inte full rumshöjd utan räknades som en halv våning under taket.

Dubbelhus eller s.k. villaplan

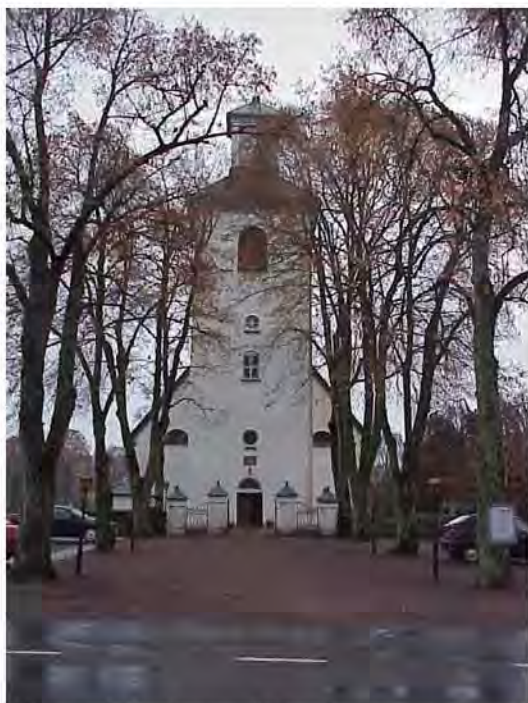
Unnaryds kyrka sett från väster

Kyrkan uppfördes 1833 i vitputsad sten med kraftigt västtorn och halv-rund absid. Taket är kopparklätt. Runt kyrkan ligger kyrkogården som omges av en hög kallmurad stenmur och en trädkrans av lind. De stora gräskvarteren med stående vårdar i rätta rader delas in av grusgångar. På

Värdering och klassificering: Kyrkan och kyrkogården utgör sedan länge samhällets centrum och uppbär ett högt kulturhistoriskt värde. De skyddas genom kulturminneslagen (KML).

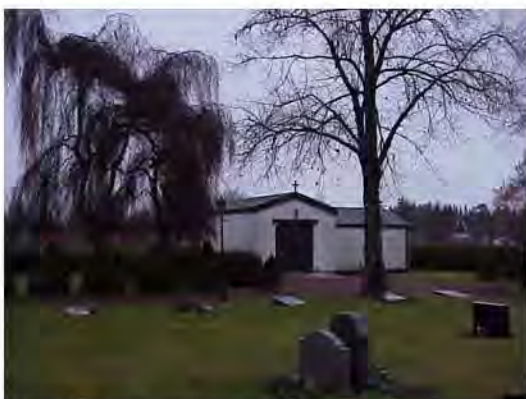
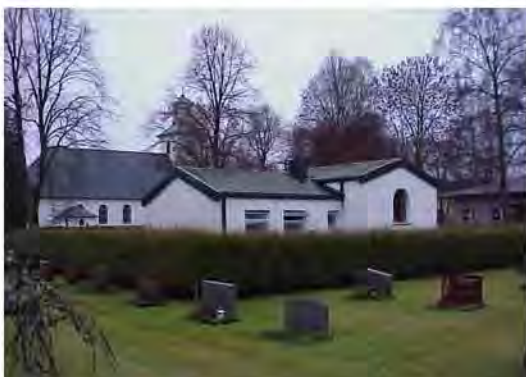
kyrkogården finns även ett litet kapell byggt 1955 med vitputsad fasad och tak av skifferspån.

Gravkapellet sett från söder

Gravkapellet sett från sydväst

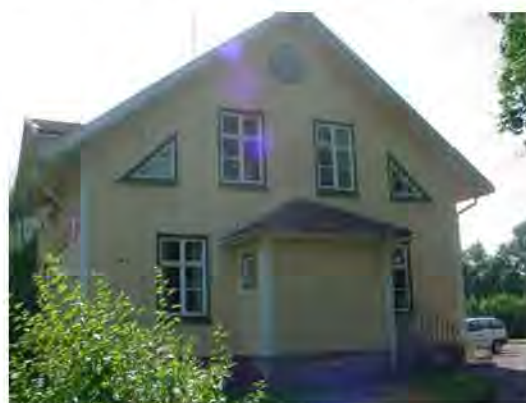
Öster om kyrkan ligger **prästgården**, från 1883. I prästgården finns även pastorsexpeditionen. Det är en större timmerbyggnad med dubbel rumsbredd. Fasaden är klädd med gulmålad stående locklistpanel. Mitt på fram- och baksida finns frontoner och ovanför framsidans entré finns en balkong med smidesräcke. Viktiga detaljer som bidrar till husets karaktär är dekor av snickarglädje längst takfoten, oxögon i frontonerna samt små triangulära fönster som flankerar fönstren i gavelröstena. Framför huset finns en grusad gårdsplan och runt byggnaden finns en stor trädgård med gräsmattor och höga träd, bl.a. björk och lind.

Unnaryds prästgård sett från norr

Värdering och klassificering: Klass B. Prästgården är mycket välbevarad, autentisk och representativ för 1800-talets prästgårdar med omgivande större trädgård. En prästgård är en viktig komponent i en äldre kyrkby. Unnaryds prästgård har därför arkitekturhistoriska, miljöskapande och pedagogiska värden. Genom sin bibehållna funktion har prästgården kontinuitets- och samhällshistoriskt värde.

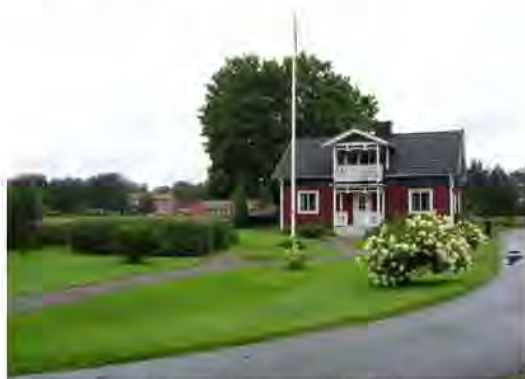
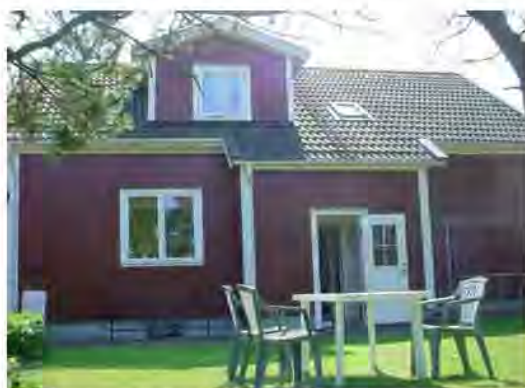
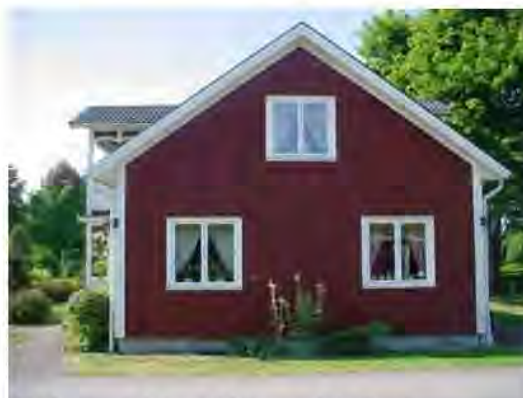
Unnaryd 4:33

Norr om prästgården ligger det **f.d. arrendatorsbostället**. Bostadshuset är moderniserat och ombyggt, bland annat är de ursprungliga fönstrena utbytta mot modernare tvåluftsfönster och sadeltaket är täckt av svarta betongpannor. Huset har dock kvar sin grundform och viss karaktär av äldre manhus, med fasad klädd med rödmålad stående locklistpanel med vita snickerier. På framsidan finns en öppen veranda med balkong ovanpå med dekor av vitmålad snickarglädje. På gården finns ett uthus och garage med rödmålad stående locklistpanel, vita snickerier och pulpettak. Framför huset finns en äldre trädgård med en central grusgång som mynnar i en rund plats framför entrén med buske och flaggstång i mitten. Här finns diverse prydnadsbuskar, rabatter och fruktträd samt en berså som också är en viktig ingrediens i en äldre trädgård.

F. d. arrendebostället sett från söder

F. d. arrendebostället sett från norr

F. d. arrendebostäder sett från öster

Värdering och klassificering: Klass C. En arrendatorsgård var ett vanligt inslag i en äldre kyrkby. Denna är tämligen ombyggd men har ett samhällshistoriskt och miljöskapande värde.

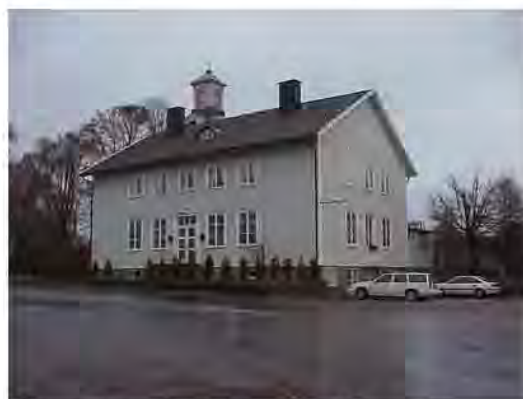
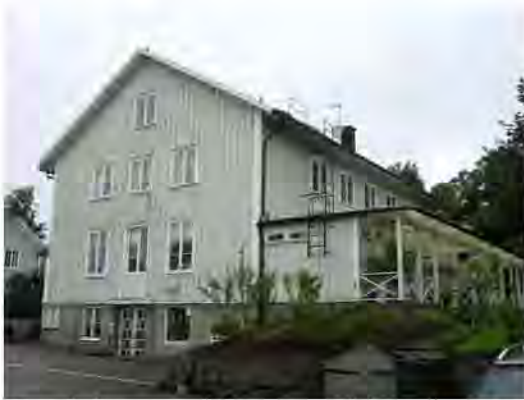
Unnaryd 4:64

Gamla kommunalhuset sett från sydväst

Kommunalhuset är en stor byggnad i två våningar, troligen från sent 1800-tal. Huset har vitmålad stående lockpanel och sadeltak täckt med enkupiga röda tegelpannor. De spröjsade tvåluftsfönstren är vitmålade.

Gamla kommunalhuset sett från sydost

På husets baksida finns en lägre utbyggnad med en öppen veranda. På framsidan finns en centrerad liten halvcirkelformad takkupa. Huset omges av en gräsmatta som har en terrasskant av huggen kvadersten mot gatan. I huset finns idag bed & breakfast samt en antik- och diversehandel i källarvåningen.

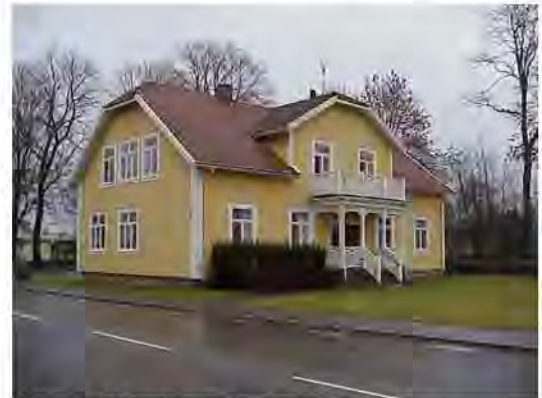
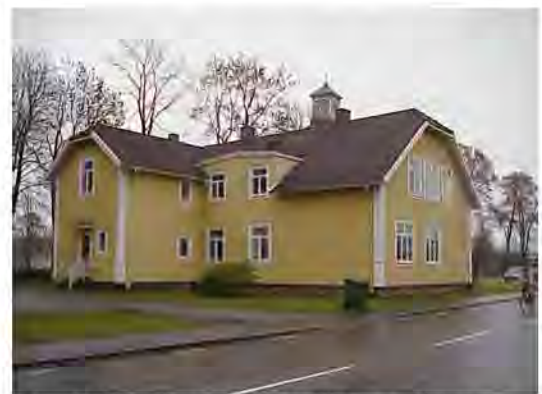
i söder finns en fronton med valmad gavelspets. Huset har vita snickerier och fönster med T-spröjs. Huset har vissa dekorativa detaljer som är av betydelse för dess uttryck av exklusivitet: veranda och balkong med enkla snickarglädje och hörnen har pilastrar med fasettreliefer.

Gamla läkarbostaden sett från sydväst

Gamla läkarbostaden sett från nordväst

Värdering och klassificering: Klass B. På fastigheten finns en stor välbevarad träbyggnad, representativ för sent 1800-tal med ett kvalitativt arkitektoniskt, miljöskapande och byggnadshistoriskt värde som en del av den äldre kyrkbyn, ett sockencentrum, med större träbyggnader av offentlig karaktär som grupperar sig runt torget och kyrkan.

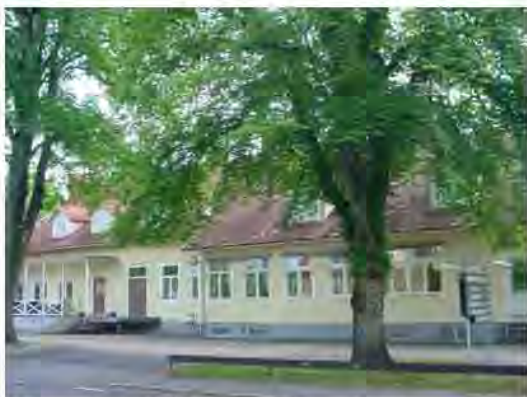
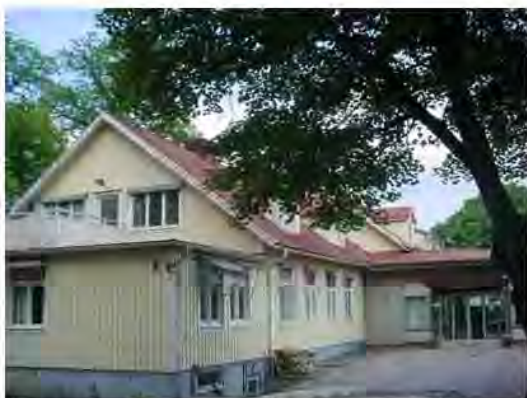
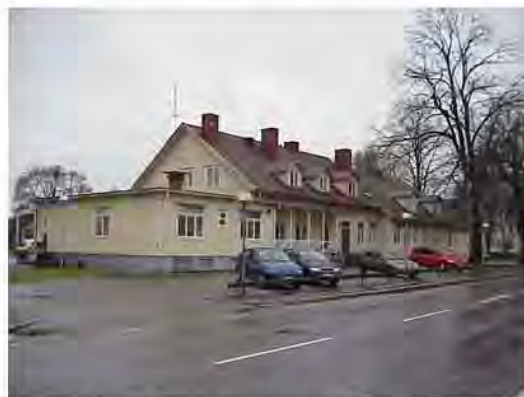
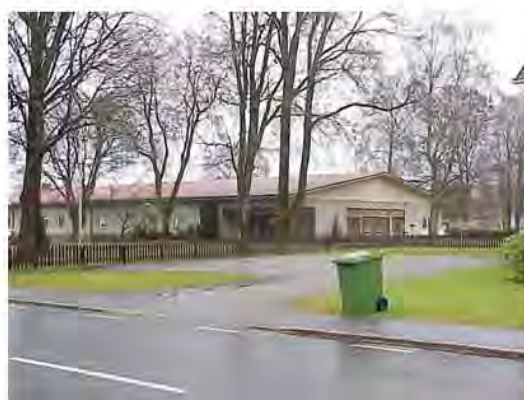
Huvudbyggnaden sett från sydväst

Huvudbyggnaden sett från sydost

Huvudbyggnaden är uppförd i två våningar och är klädd med oprofilerad stående locklistpanel målad i ljusgult. Huset vilar på en hög gjuten betonggrund som är målad ljusgrå. Sadeltaket är klätt med tvåkupigt rött lertegel och har flera takkupor. Fönstren har två eller fler lufter med vitmålade bågar. På framsidan finns en relativt nybyggd veranda. Mot kyrkogården finns en lägre modernistisk envåningsbyggnad med fasad

av betongplattor med friliggande ballast, flackt sadeltak täckt av grovt korrugerad röd plåt. Där den modernistiska byggnaden ligger fanns tidigare det s.k. kronikerhemmet, för långtidssjuka, i ett större tvåvåningshus med valmat sadeltak, se bild s 8.

Huvudbyggnaden sett från nordväst

Del av tillbyggnad sett från sydväst

Klassificering och värdering: Klass C. Sjukstugan har ett socialhistoriskt värde då den representerar den allmänna sjukvård som inrättades under sent 1800-talet. Verksamheten har även ett kontinuitets- och identitetsvärde då den funnits i byggnaden i över hundra år.

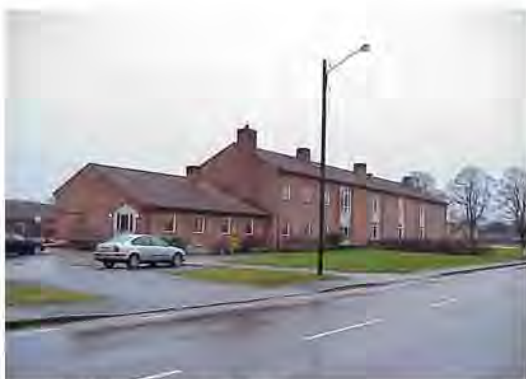
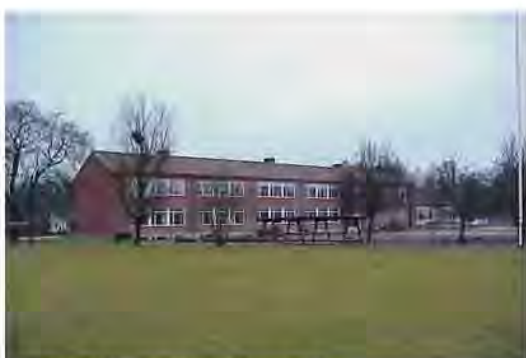
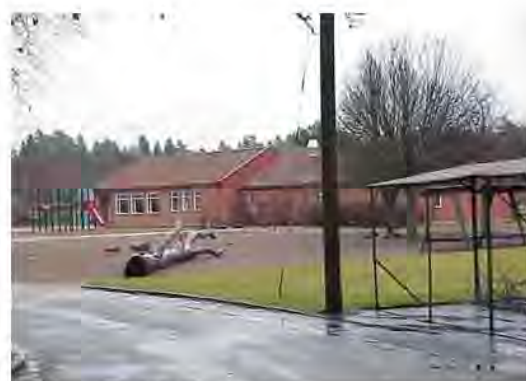
Centralskolan sett från norr

Centralskolan sett från söder

Centralskolans huvudbyggnad är en tvåvåningsbyggnad i funktionalistisk stil i rött tegel med sadeltak klätt med röda lertegelpannor. Perspektivfönstren mot vägen har vita tunna bågar. Mot gården sitter fönstren samlade i band tre och tre. Byggnaden karaktäriseras även av flera skorstenar av murat rött tegel. Skolgården ligger bakom huvudbyggnaden och kantas av lägre envåningsbyggnader i rött tegel.

Annex sett från sydväst

Värdering och klassificering: Klass B. En skola är ett viktigt traditionellt inslag i en kyrkby och har samhällshistoriska, pedagogiska och identitetsvärden genom sin funktion. Unnaryds skola uppbär även ett miljöskapande värde i den väl samlade kyrkomiljön. Huvudbyggnaden är representativ för skolbyggnader från mitten av 1900-talet och har därför ett arkitekturhistoriskt värde samt ett autenticitetsvärde då den är välbevarad.

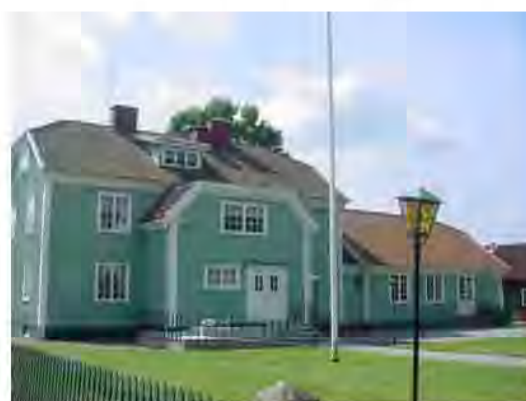
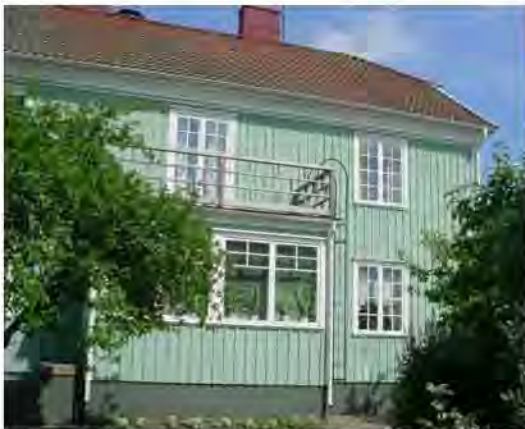
Församlingshemmet sett från nordost

Huvudbyggnaden är uppförd under 1840-talet som klockarbostad, men har även varit läkarbostad och gått under namnet Doktor Tellanders eller Kvackstad.⁶

Församlingshemmet sett från sydväst

Värdering och klassificering: Klass B. Församlingshemmet är en stor välbevarad träbyggnad, typisk för 1800-talets representativt utformade byggnader med ett arkitekturhistoriskt värde. Huset har ett miljöskapande värde som en del av den äldre kyrkbyn och sockencentrat med större träbyggnader av offentlig karaktär som grupperar sig runt torget och kyrkan. Genom sin funktion har församlingshemmet även ett samhällshistoriskt och identitetsvärde. Till byggnaden finns även mindre ekonomibyggnader i traditionell utformning som är viktiga för helhetsmiljön. Sammantaget har miljön även ett pedagogiskt värde.

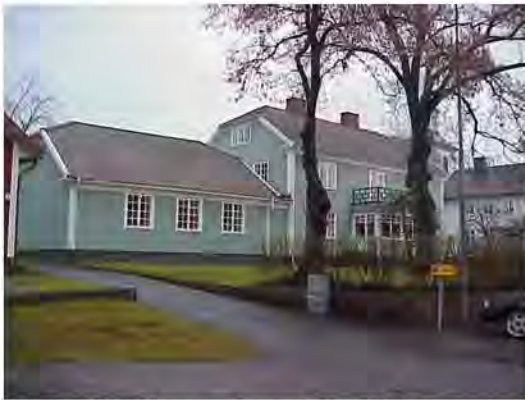
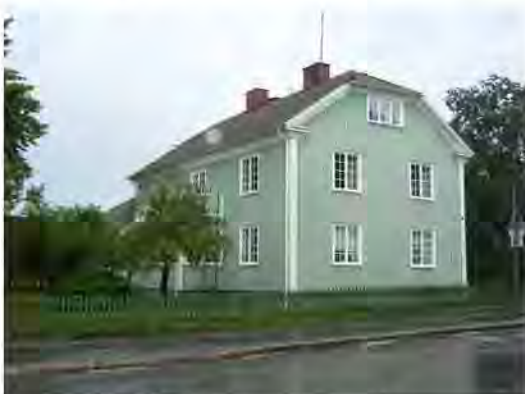
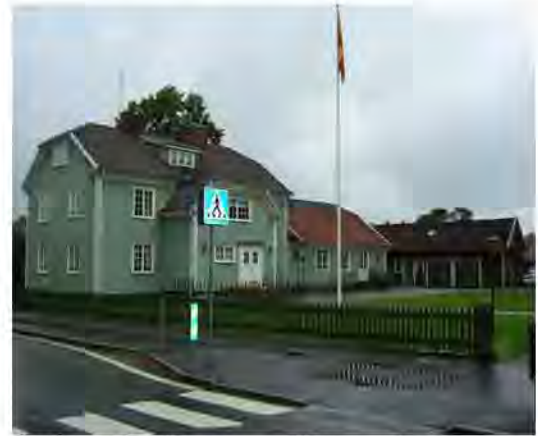
Församlingshemmet sett från sydväst

Församlingshemmet sett från sydost

Församlingshemmet är ett större trähus med ett i det närmaste monumentalt uttryck. Det är uppfört i två våningar med en envåning tillbyggnad i väster. Fasaden är klädd med ljusgrön locklistpanel och sadeltaket med avvalmade gavelspetsar är täckt av enkupigt rött tegel. Huset har en glasveranda med balkong ovanpå. Fönstren är spröjsade och vitmålade, liksom takfot och hörnpilastrar. Bredvid huvudbyggnaden finns även en mindre traditionellt utformad eko-

nombyggnad i en våning med faluröd stående locklistpanel och sadeltak med bruna betongpannor. Runt huset finns en trädgård med gräsmatta, några fruktträd och en stor lind. Trädgården kantas av ett grönmålat spjälstaket och en klippt häck.

Del av uthuslängan sett från nordost

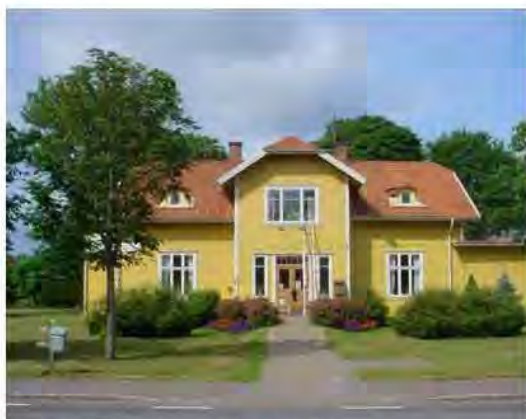
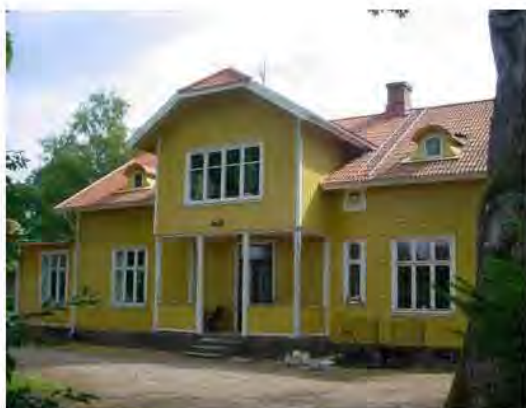
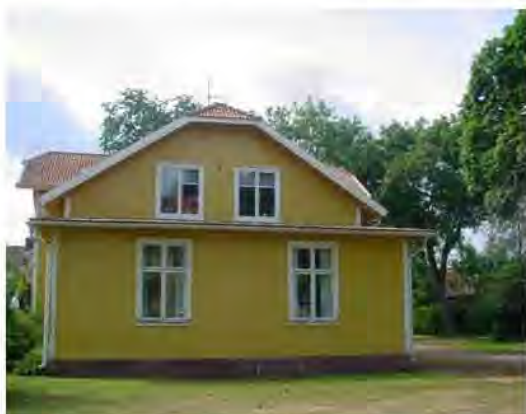
både liggande och stående locklistpanel som målats i gult. Fönstren och övriga snickerier är vitmålade. Sadeltaget är täckt av tvåkupigt rött lertegel. Huset har under årens lopp blivit något avskalad på detaljer men ännu finns några viktiga karaktärs-skapande element i form av en risalit med fronton vilken flankeras av rundade små takkupor samt valmade gavelspetsar.

Bibliotekets framsida sett från öster

Bibliotekets baksida sett från sydost

Bibliotekets norra gavel

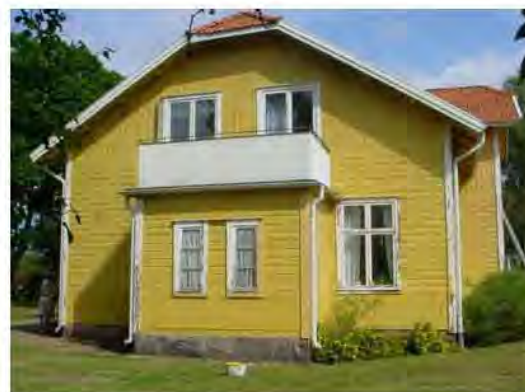
Bibliotekets södra gavel

Värdering och klassificering: Klass B. Biblioteket är representativt utformad och med arkitekturhistoriskt, samhällshistoriskt, miljöskapande och identitetsvärde för den äldre kyrkbyn och äldre tiders sockencentrum med större träbyggnader av offentlig karaktär som grupperar sig runt torget och kyrkan. Huset har kvar sin grundform trots genomgripande förändringar av det dekorativa inslaget har den ändå ett arkitektoniskt och autentiskt värde.

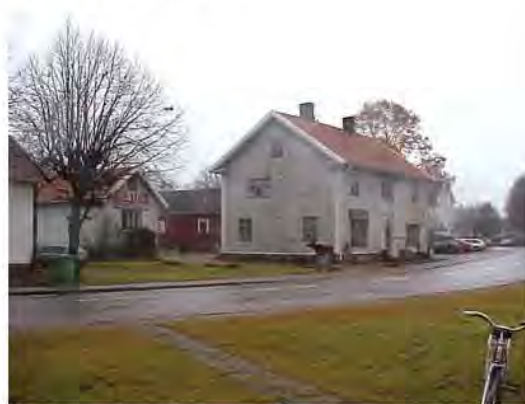
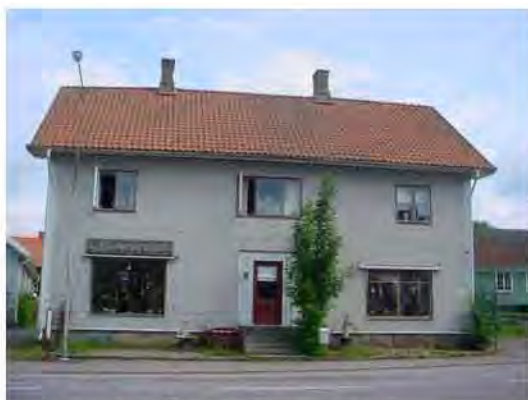
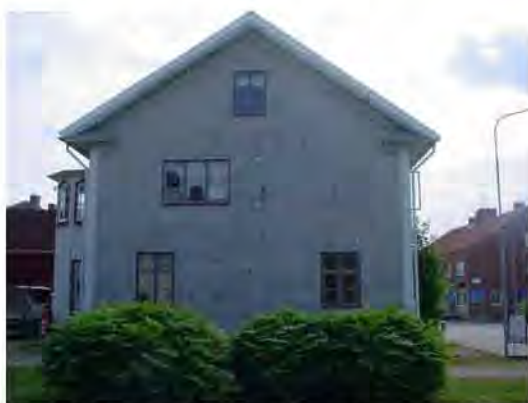
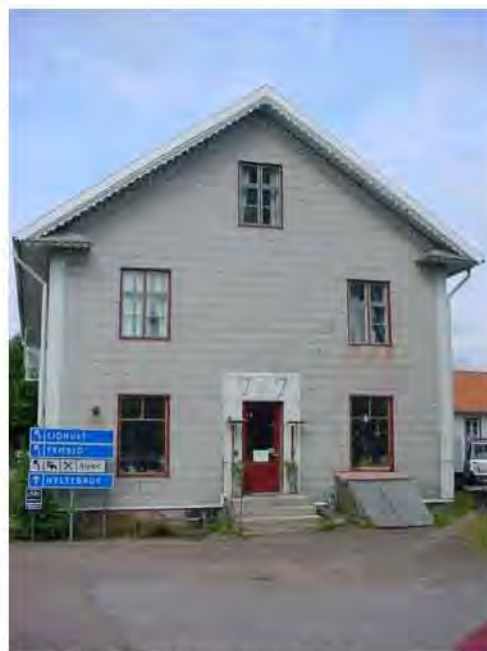
Unnaryd 2:71

F. d. lanthandeln sett från väster

Bredvid församlingshemmet vid torget ligger den gamla lanthandeln, **Östens**, som idag inrymmer en konsthantverksbutik. Här öppnade Frans Nilsson sin lanthandel 1885 och huset kallas ännu Östens efter den siste lanthandlaren Östen Eriksson som drev verksamheten från 1929

F. d. lanthandel sett från söder

F. d. lanthandelns västra gavel

F. d. lanthandelns östra gavel

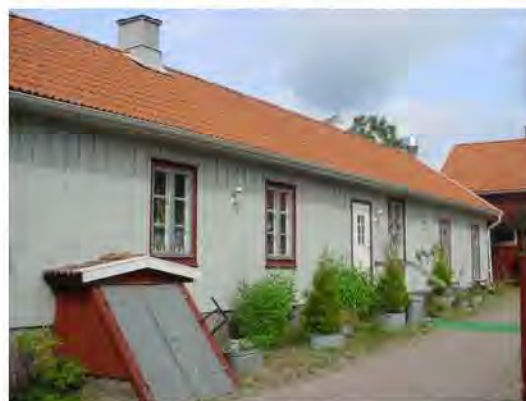
En grusad gårdsplan på baksidan av manhuset omges av ekonomibyggnader. I en länga med vitmålad fasad, rödmålade snickerier och sadeltak med tvåkupigt rött lertegel, fanns det länge en servering med en vacker utservering på en inglasad veranda, populär bland traktens kyrkbesökare. Serveringen kallades Långholmen efter husets långsmala form.⁸

”Långholmen sett från söder

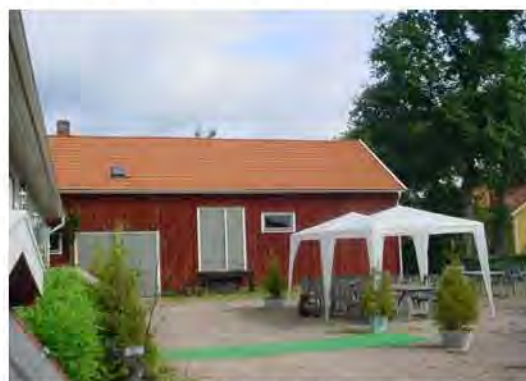
Uthuslänga sett från sydost

Idag är verandan borta men huset har i övrigt samma prägel. Den andra längan, även den i traditionell utformning i en våning med faluröd stående locklistpanel och sadeltak med tvåkupigt tegel, fanns det förr ett affärslager.

Värdering och klassificering: Klass B. Huvudbyggnaden har genomgått moderniseringar och förenklingar av detaljutformningen men har kvar sin grundform och sin representativa karaktär. Eterniten på fasaden speglar ett av 1900-talets tidsskeden inom arkitektur- och byggnadshistorien. Ekonomibygnaderna är välbevarade med traditionell utformning.

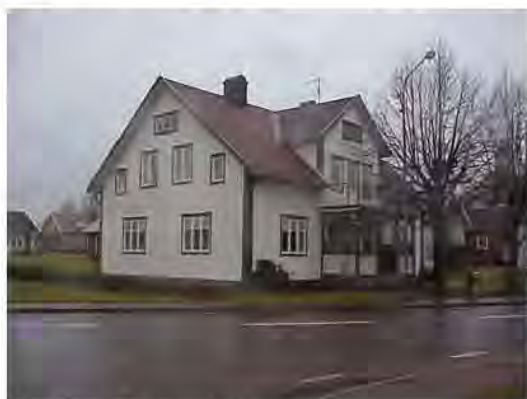
Villa sett från sydväst

Bredvid Östens ligger en större **trävilla**, från 1923. Hit flyttade serveringen från länkan vid Östens lanthandel, och fick namnet Jennys och Lars Johans. Bland de äldre Unnarydsborna kallas huset ännu för Lars Johans. Senare drevs pensionat i byggnaden.⁹ Fasaden har vit stående locklistpanel och sadeltak med tvåkupiga röda pannor. På manhusets framsida finns en veranda med riktiga vitmålade snickerier. Verandans gröna kolonner bär upp en balkong med smidesräcke. Ovanför balkongen

finns en frontespis och på husets baksida finns en liten farstuutbyggnad. Entrén mot gatan flankeras av två stora lövträd.

Klassificering och värdering: Klass B. På fastigheten finns en välbevarad äldre villa med patina och autenticitet som har ett byggnadshistoriskt och samhällshistoriskt värde då den haft flera funktioner i samhällets historia. Huset uppbär även ett miljöskapande värde för centrala Unnaryds äldre karaktär.

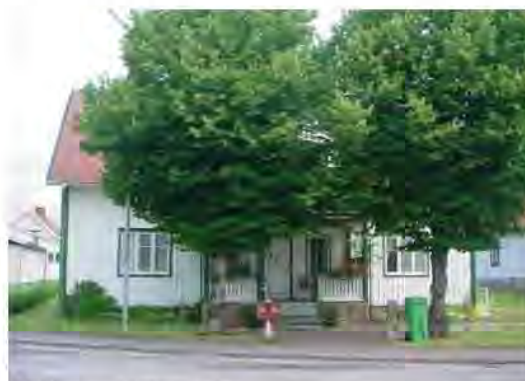
Villa sett från söder

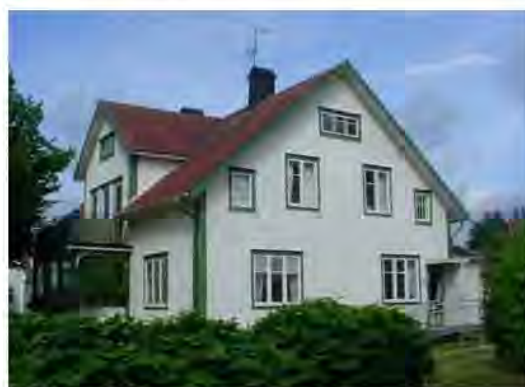
Villa sett från sydost

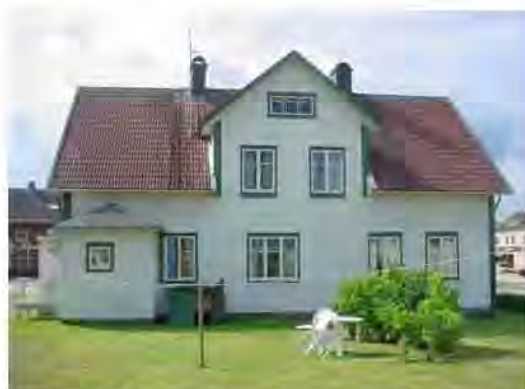
Villa sett från norr

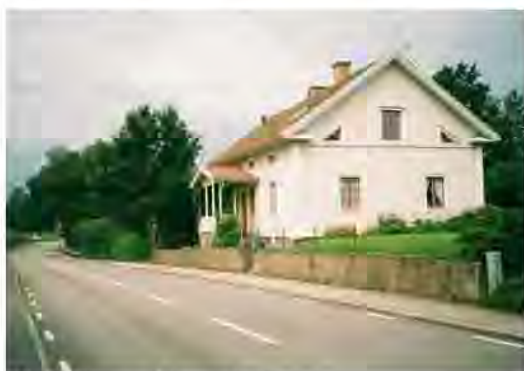
Östanå sett från sydväst

Östanå är en timmerbyggnad med salsplan, uppförd på en grund av kvadersten. Fasaden har vit oprofile-rad stående locklistpanel och sadeltaket är klätt med tvåkupigt rött tegel. På framsidan finns en öppen veranda med sadeltak och rik snickarglädje målade i vitt och grönt. Även längs husets takfot finns lövsågad dekor. Fönsterfoder och knutar är målade i grönt medan tvåluftsfönstren har vita bågar. Trädgården ligger på en något högre nivå än gatan och har terrasserats genom en gjuten betongfront. Bakom huset

Klassificering och värdering: Klass C. På fastigheten finns en välbevarad äldre villa med byggnadshistoriskt och samhällshistoriskt värde som affärshus i med lång tradition samt ett miljöskapande värde för centrala Unnaryds äldre karaktär.

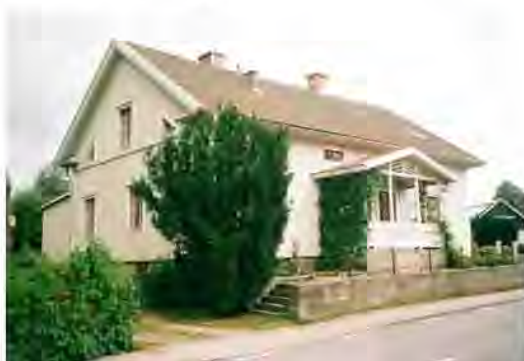
Östanå sett från nordväst

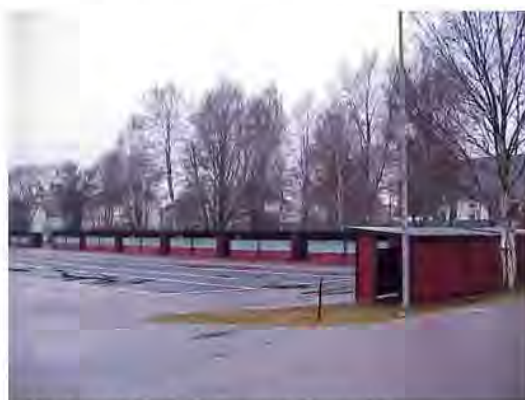
På sluttningen ned mot sjön ligger **marknadsplatsen**. Platsen består av en plan asfalterad yta indelad i rutor likt en parkeringsplats. Det öppna området kantas av bl.a. björk och rönn. Längs ytans kanter står 10 små rödmålade marknadsbodarna. Bodarnas knutar och taksparrar är brunmålade och pulpettaken är klädda med svart korrugerad plåt. Interiört finns väggfasta hyllor och hela insidan är målade med rödfärg. Bodarnas öppning är täckt med luckor av liggande ljusgrön panel som bildar affärsskärmar i nedfällt läge.

Marknadsbodarna sett från sydöst

Klassificering och värdering: Klass C. Torgmarknaden har anor sedan mitten av 1800-talet och har därför samhällshistoriskt, kontinuitets- och traditionsvärde liksom ett symbolvärde för Unnaryd som handelsplats och centrum.

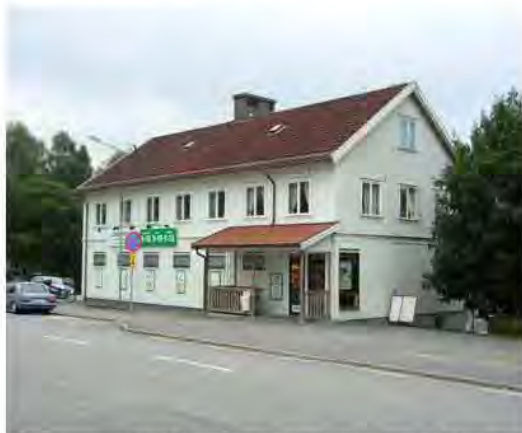
Konsum sett från nordväst (Unnaryd 10:1)

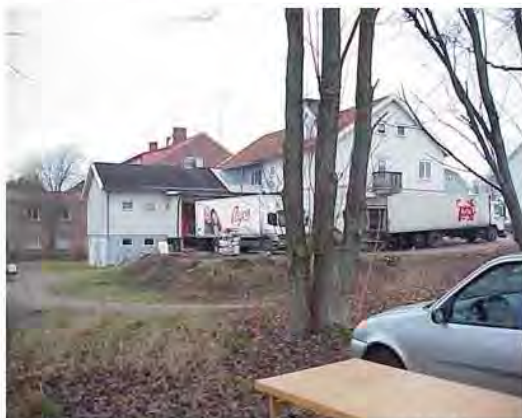
Konsum sett från sydost (Unnaryd 10:1)

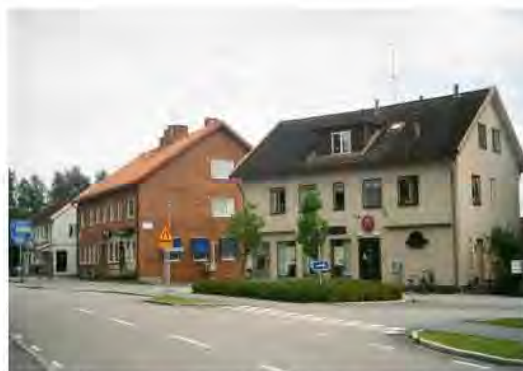
Hyreshus i rött tegel, sett från nordväst (Unnaryd 2:87)

Idag finns en rad av större fristående tvåvåningshus med sadeltak byggda ungefär från 1940-talet och framåt. I övervåningarna finns bostadslägenheter och i bottenvåningarna olika affärs- och banklokaler. Byggnaderna har i de flesta fallen genomgått stora förändringar och moderniseringar.

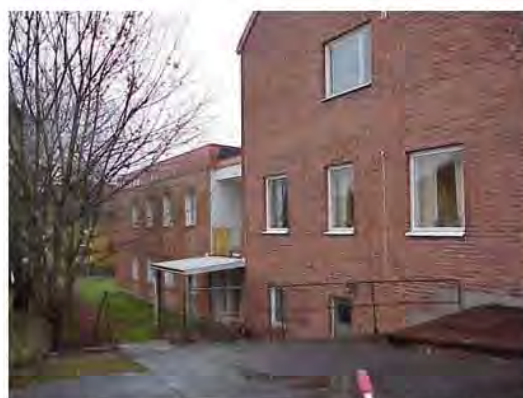
Hyreshus sett från nordost (Unnaryd 2:87)

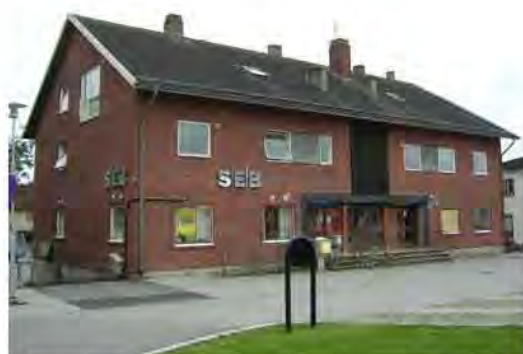
Hyreshus sett från nordost (Unnaryd 2:49)

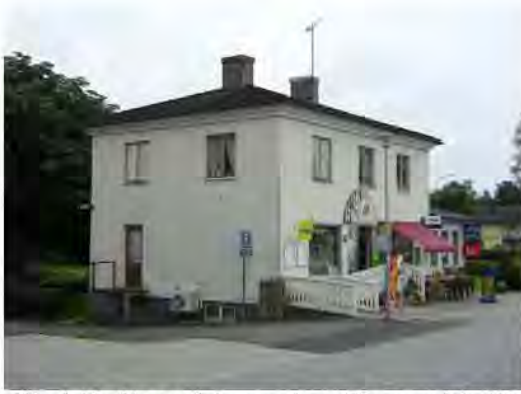
Kiosk/Café sett från nordost (Unnaryd 2:62)

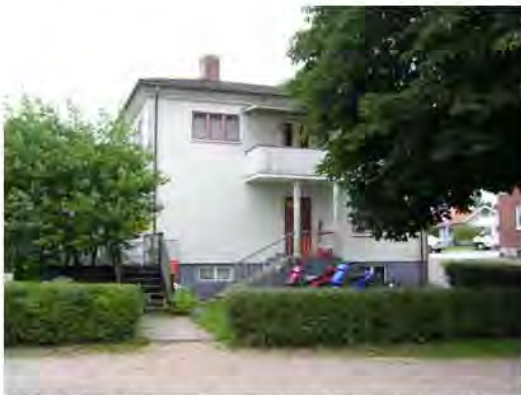
Kiosk/Café sett från söder (Unnaryd 2:62)

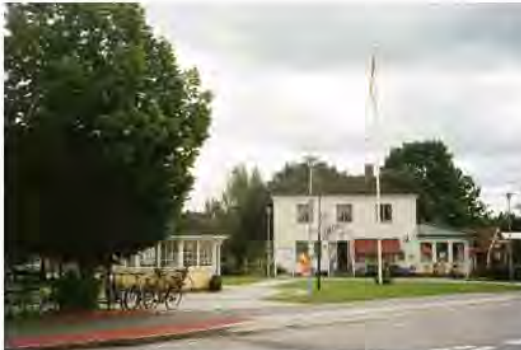
Kiosk/Café sett från nordväst (Unnaryd 2:62)

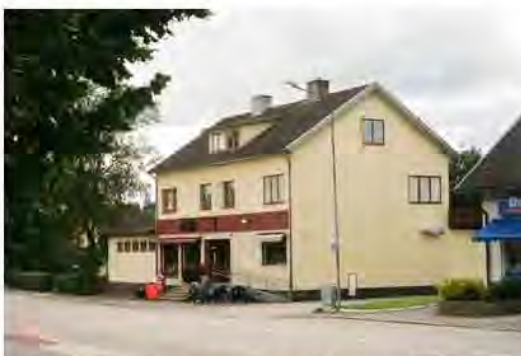
Saluhall sett från nordost (Unnaryd 2:54)

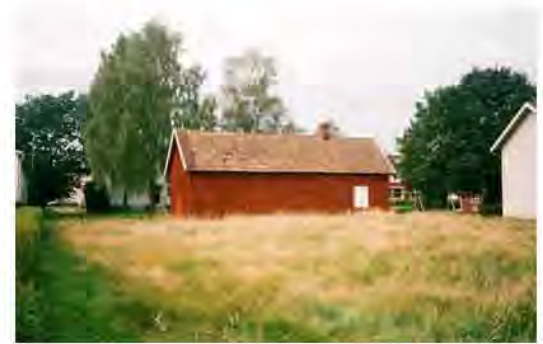
Vid Södra vägen finns en äldre **ekonomibyggnad** i traditionellt utförande; faluröd träpanel, sadeltak med äldre trekupigt rött lertegel och några spröjsade fönster. Byggnaden minner om den tid då lantbruket även var en del av livet inne i samhället.

Värdering och klassificering: Klass C. Den gamla ekonomibyggnaden har ett byggnadshistoriskt och miljöskapande värde. Då den är välbevarad har den ett autenticitetsvärde.

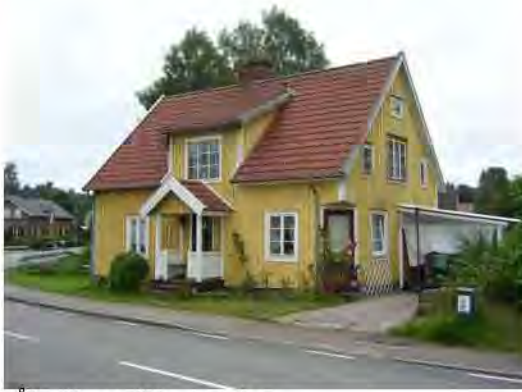
Strax söder om torget vid Unneån ligger villan **Åbo 2**, Huset är byggt ca 1860, ombyggt och moderniserat 1938 och 1955. Fasaden är klädd med gul stående locklistpanel. Sadeltaket har trekupigt rött tegel och takkupa mot gatan. Huset har inrymt en affär i bottenvåningen med en ännu bevarad entré på hörnet mot gatan. Nere vid åkanten ligger ett lågt men till ytan stort uthus med röd stående lockpanel och flackt pulpettak.

Åbo 2 sett från nordost

Värdering och klassificering: Klass C. Den äldre villan och dess ekonomi- byggnad har ett byggnadshistoriskt värde genom sin funktion i centrum. Huset uppbar även ett miljöskapande värde genom sin utformning och sin placering vid en av samhällets huvudgator i ett område med flera välbevarade villor.

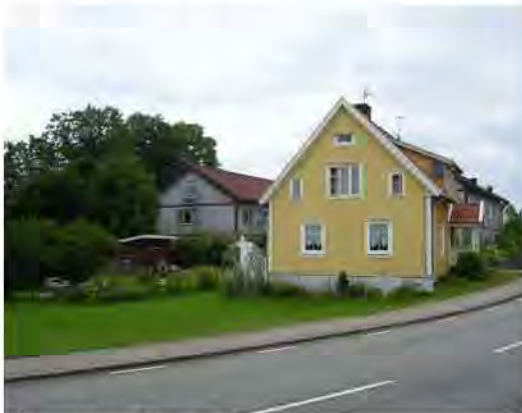
Åbo 2 sett från söder

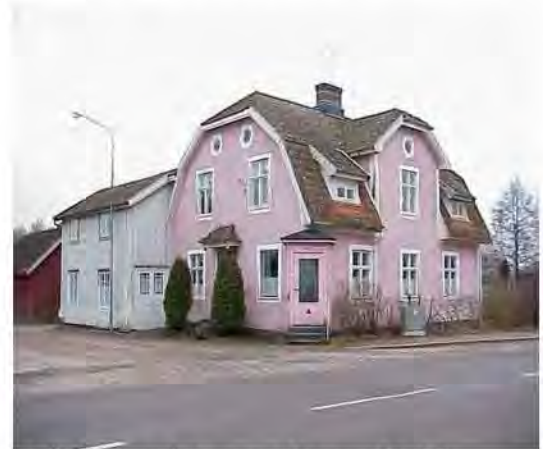
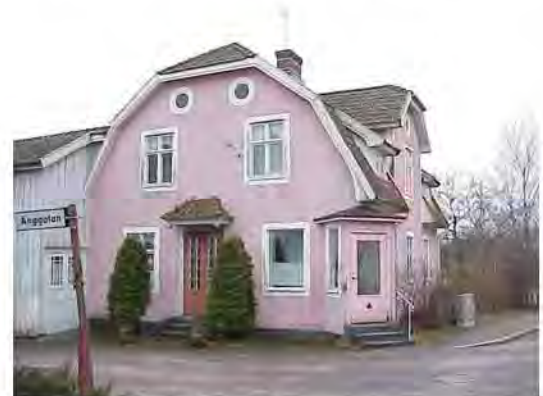
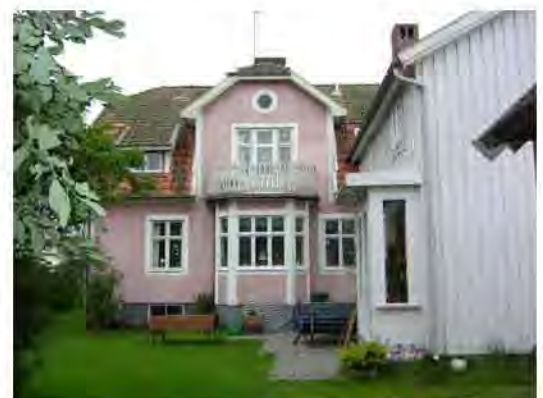
och öster. På ömse sidor av frontonerna sitter mindre takkupor. I nordvästra hörnet finns ett något utbyggt entréparti till butikslokalen i botten våningen. Andra viktiga detaljer på byggnaden är ett burspråk i öster och oxögon överst i gavlarna samt ett brutet sadeltak med rött tvåkupigt tegel. Längs tomtragränsen mot Ängvägen, en liten tvärgata till Södra vägen, ligger två ekonomibyggnader.

Solliden sett från norr (Unnaryd 1:60)

Solliden sett från nordost

Solliden sett från sydost

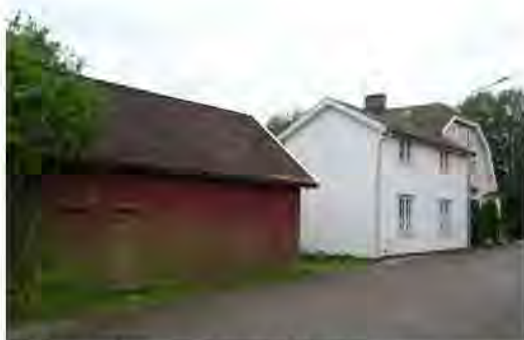
Uthus och magasin sett från öster

Ett magasin är sammanbyggt med huvudbyggnaden och är uppfört i en och en halv våning med gråvit stående locklistpanel och sadeltak med tvåkupigt cementtegel. Bredvid magasinet ligger ett uthus med faluröd stående locklistpanel med sadeltak täckt av tvåkupigt cementtegel.

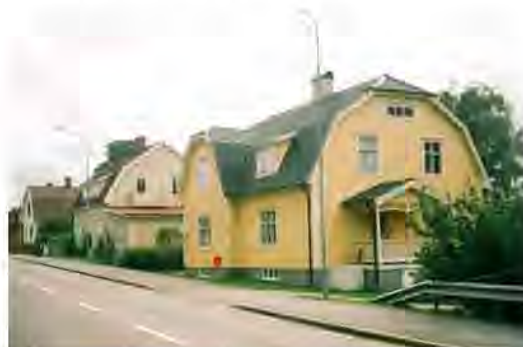
Vid Myntgatan ligger **Åby** uppfört på 1920-talet. Det är en större villa i en och en halv våning, klädd med gulmålad träpanel, brutet sadeltak med valmade gavelspetsar, fronton och

takkupa mot gatan samt en inglasad dubbelveranda, en av få dylika som finns bevarade i Unnaryd.

Åby sett från nordost

Klassificering och värdering: Klass B. Åby uppbär ett byggnadshistoriskt, miljöskapande och arkitektoniskt värde genom sin utformning och sin placering vid en av samhällets huvudgator i ett område med flera äldre villor. Villan är välbevarad och har därför autenticitetsvärde.

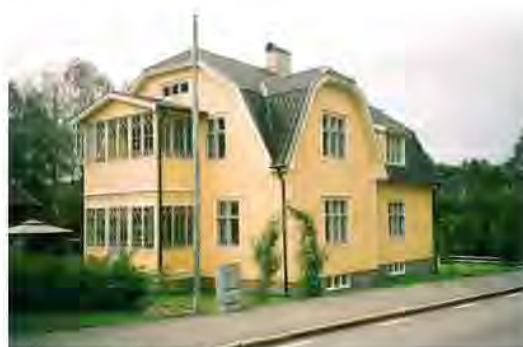
Åby sett från sydost

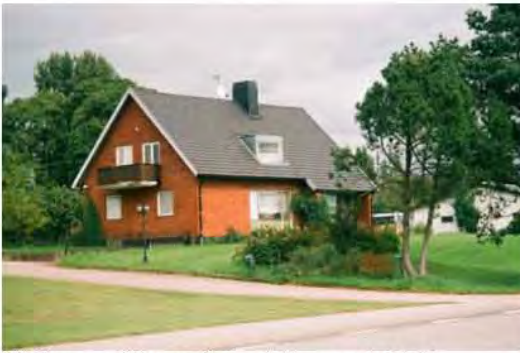
I centrala Unnaryd finns flera välbevarade villor från tiden runt 1950. De är arkitektoniskt utformade och uppförda i tegel, ofta med viktiga detaljer såsom eleganta smidesräcken vid trappor och balkonger, kopparslagna

Villa sett från sydväst (Unnaryd 14:1)

tak, burspråk, inbyggda uteplatser eller entréer. De branta sadeltaken är täckta med tegelpannor.

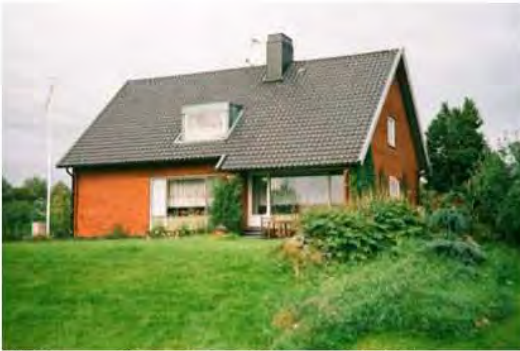
Villa sett från söder (Unnaryd 14:1)

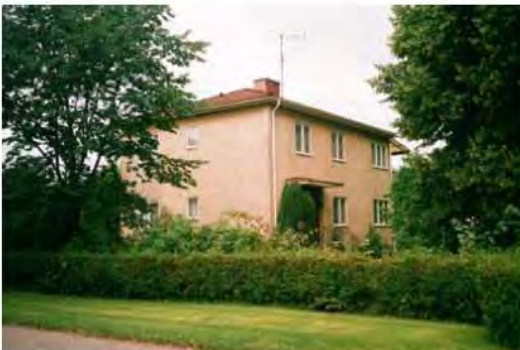
Norrtomta sett från sydost (Unnaryd 2:57)

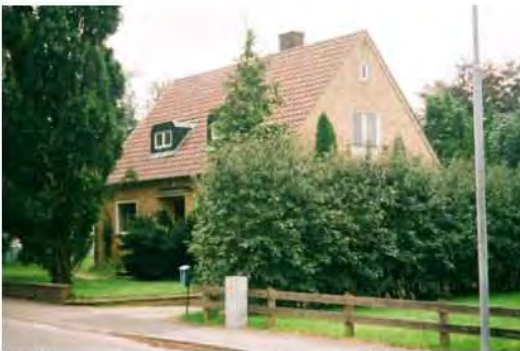
Villa sett från nordost (Unnaryd 2:61)

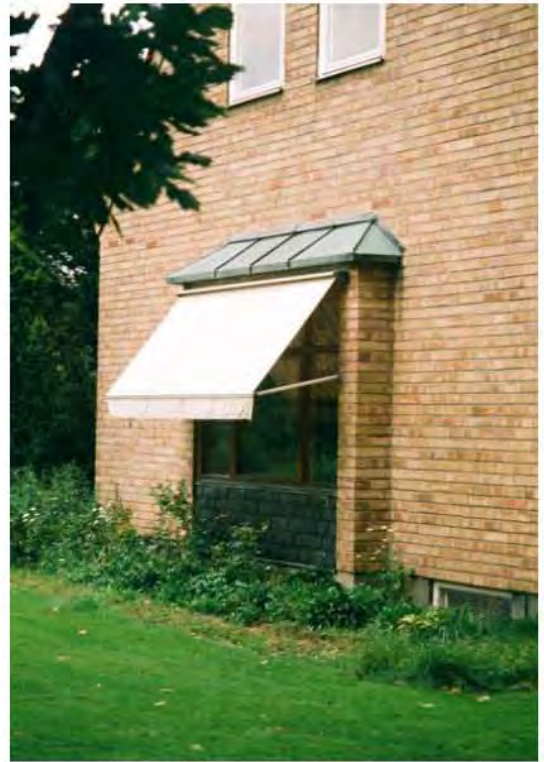
Burspråk sett från sydost (Unnaryd 2:61)

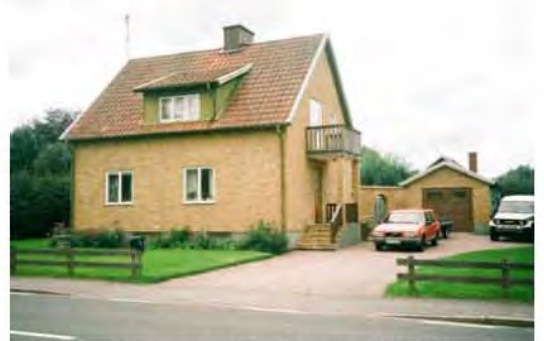
Villa sett från nordost (Unnaryd 2:65)

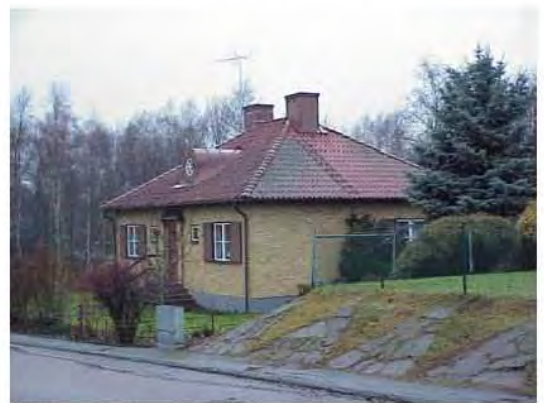
Villa sett från sydost (Unnaryd 2:69)

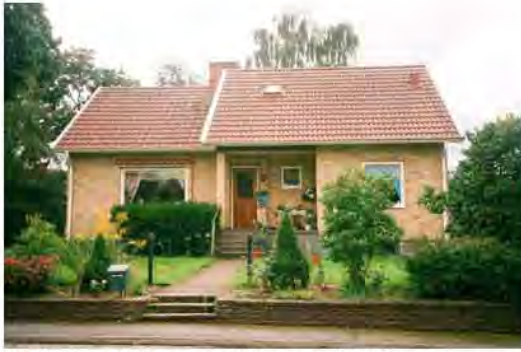
Villa sett från norr (Unnaryd 2:70)

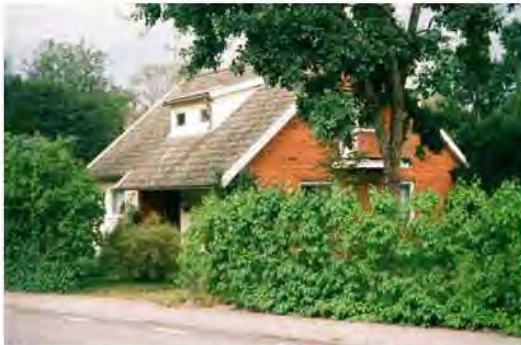
Villa sett från sydväst (Unnaryd 2:85)

Klassificering och värdering: Klass C. Villorna har ett arkitekturhistoriskt och autentiskt värde.

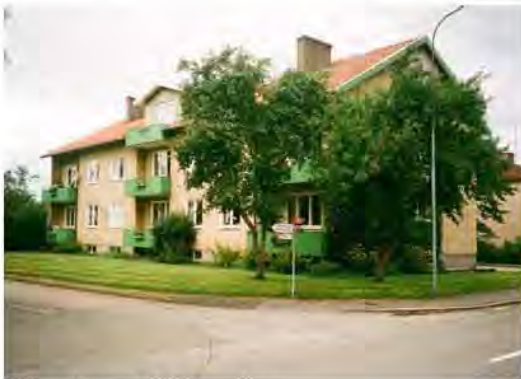
Unnebo sett från sydost

Från denna tid finns även några väl bevarade flerbostadshus. I hörnet mellan Norra vägen och Vinkelvägen finns en byggnad, **Unnebo**, i två våningar i gult tegel med sadeltak med tvåkupigt rött tegel. Tvåluftsfönstren är original och mot söder finns bal

konger med fronter av korrugerad grön plåt med inbyggd korg för balkonglåda.

Klassificering och värdering: Klass C. Byggnaden har ett samhällshistoriskt, miljöskapande och autentiskt värde.

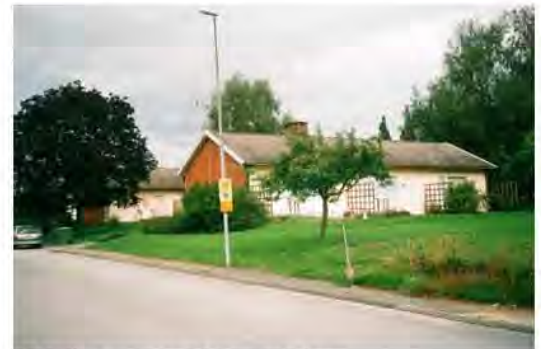
Vid Unnegatan ligger tre låga huslängor med tre lägenheter i varje huskropp. De är uppförda på 1960-talet i ett plan med källare och flacka sadeltak med tvåkupigt mörkt tegel. Gavlarna är klädda med rött tegel och långsidorna med ljus träpanel. Vid källartrapporna och trapporna till entréerna finns lätta enkla smidesräcken.

Huslängor sett från sydväst

Klassificering och värdering: Klass C. Byggnaderna har ett arkitekturhistoriskt, miljöskapande och autentiskt värde.

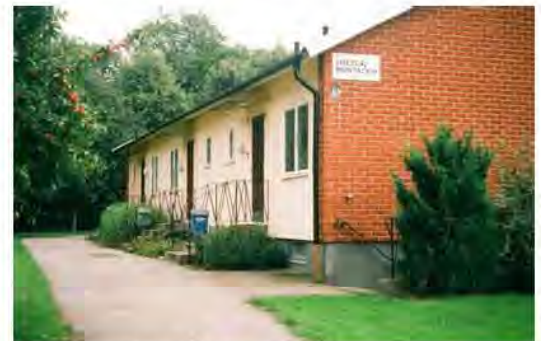
Huslänga sett från nordväst

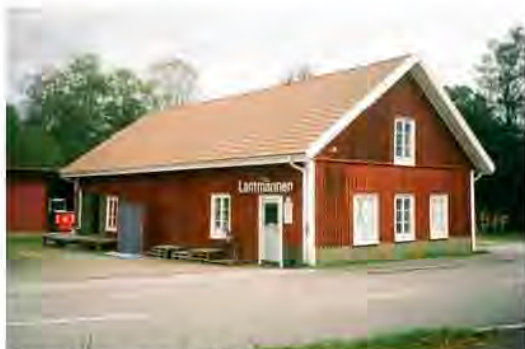
På andra sidan Unneån ligger **Lantmännen**. Affären är inrymd i ett f.d. garveri, en äldre ekonomilänga i traditionell stil med faluröd oprofilerad stående locklistpanel, sadeltak täckt av trekupigt rött lertegel, gröna dörrar och vita fönstersnickerier.

I vinkel mot längan ligger en yngre ekonomibyggnad av korrugerad plåt, såväl på fasad som på tak.

Lantmännen sett från nordväst

Värdering och klassificering: Klass C. Den äldre längan är en välbevarad ekonomibyggnad i traditionell stil som inrymt en alternativ näring till jordbruket och har ett byggnads-historiskt och miljöskapande värde.

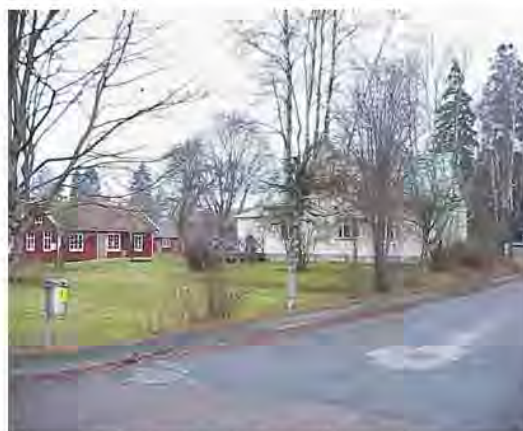
Kopparslagaregården sett från söder

² Runt byggnaderna finns en trädgård kantad med höga vårdträd. Bostadshuset är en salsbyggnad med ett något senare tillbyggt torn mitt på framsidan. Nedanför tornhuvuven finns en glasveranda med rik snickarglädje målat i grönt och vitt.

Fasaden är klädd med vit stående locklistpanel och taket är klätt med grönmålad falsad bandplåt. Huset har spröjsade tvåluftsfönster.

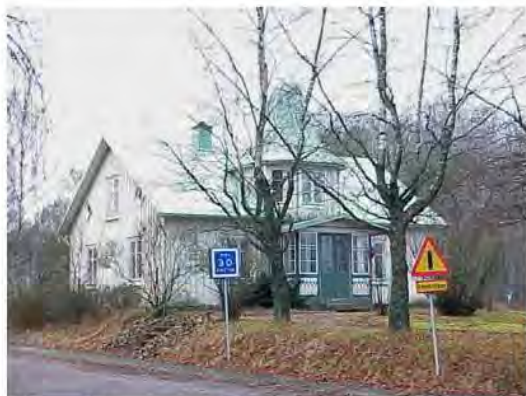
Bostadshuset sett från nordost

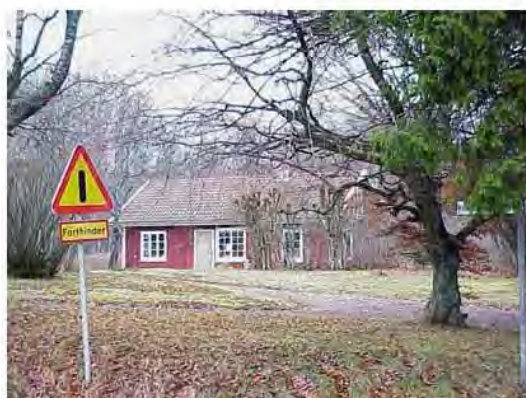
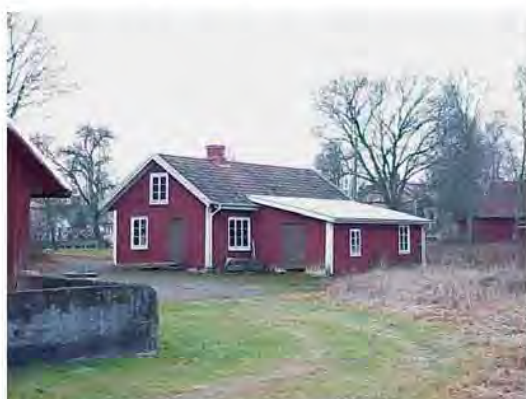
Verkstaden sett från nordost

Verkstaden sett från nordväst

Värdering och klassificering: Klass A. Gården är mycket välbevarad, autentiskt värde, från sent 1800-tal.

Bostadshuset har en annorlunda utformning med torn och plåttak som illustrerar anknytningen till en yrkes-

verksamhet som hörde till det gamla bondesamhället vilket ger ett byggnadshistoriskt, samhällshistoriskt, arkitektoniskt, pedagogiskt värde samt traditionsvärden.

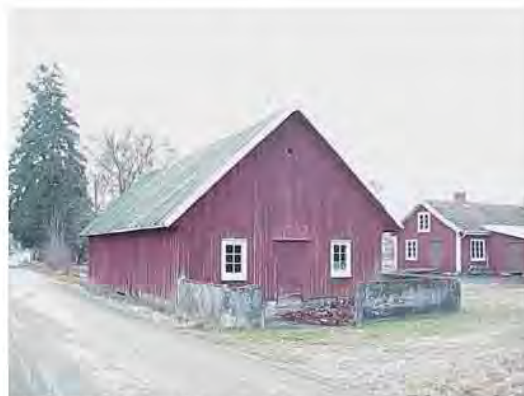
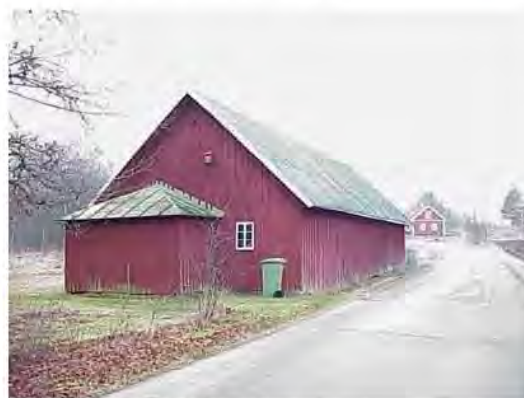
Ladugård sett från nordväst

Ladugård sett från sydost

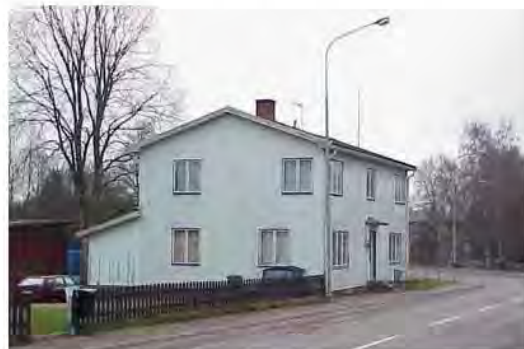
Unnaryd 2:12

Bredvid Lantmännen finns en **villa**, i funktionalistisk stil. Huset är uppfört i två våningar med flackt sadeltak och vitputsad fasad. Tvålufts-fönstren har smäckra vita bågar och tunna blåmålade foder.

Villa sett från norr

Värdering och klassificering: Klass C. Huset är välbevarat och autentiskt. Det representerar den funktionalistiska epoken inom arkitekturhistorien som har få representanter i Unnaryd och har därför ett arkitekturhistoriskt värde.
