Kulturhistoriska miljöer i Unnaryd

Bevarandeplan

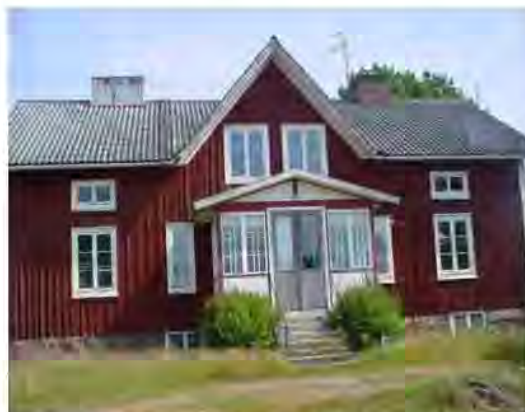
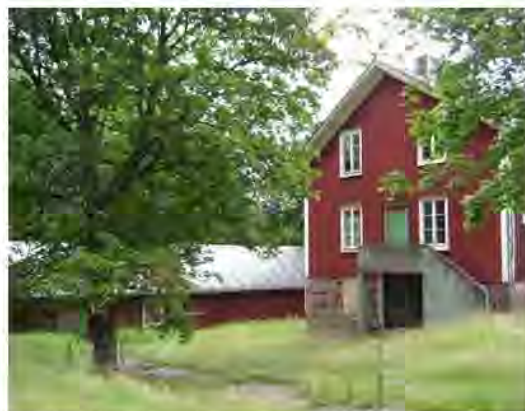
Unnaryd 2:16

Byggnaden är en stor trävilla uppförd i en och en halv våning med timmerstomme på en hög grund av kvaderhuggen sten. Fasaden är klädd med faluröd oprofilerad stående locklistpanel och vita snickerier. Sadeltaket är klätt med korrugerad eternit. På båda sidor av huset finns frontoner och på framsidan mot vägen finns en glasveranda. Längre ned i sluttningen mot ån ligger en uthuslänga, även den med faluröd stående locklistpanel och sadeltak med korrugerad plåt.

Värdering och klassificering: Klass B. Huset och dess ekonomibyggnad är välbevarade, autentiska, och uppbar ett miljöskapande värde genom sin utformning och sin placering vid en av samhällets huvudgator i ett område med flera välbevarade villor.

F. d. ålderdomshemmet sett från väster

F. d. ålderdomshemmet sett från nordväst

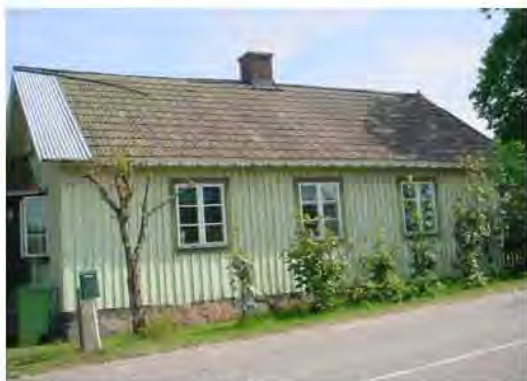
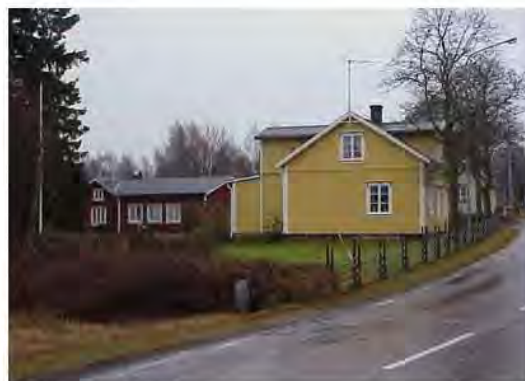
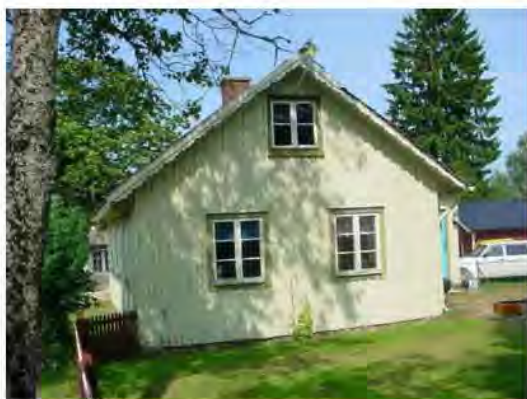
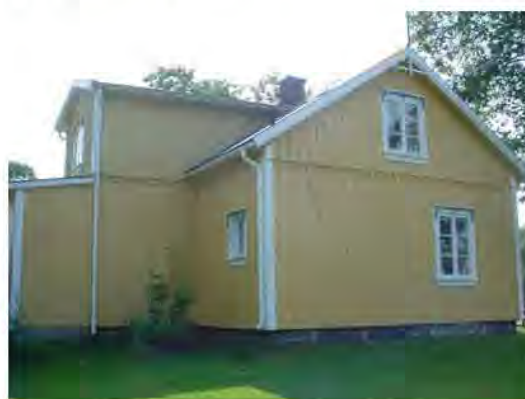
Unnaryd 2:14

Bredvid det gamla ålderdomshemmet ligger en **villa**, troligen från sent 1800-tal. Det är en timmerbyggnad på huggen stengrund. Fasaden är klädd med ljusgrön stående locklistpanel och sadeltaket med tegelpannor. Huset har en riklig dekor av lövsågerier. Fönstren är spröjsade och vitmålade med grågröna foder i en mörkare nyans än fasaden. Huset är byggt i vinkel med en lägre husdel mot baksidan. Bakom bostadshuset finns ett litet uthus i traditionellt utförande med faluröd oprofilerad stående locklistpanel och sadeltak med tvåkupiga cementpannor.

Vills sett från nordväst

Villa sett från norr

Villa sett från söder

Villa sett från nordöst

Värdering och klassificering: Klass C. Huset och dess ekonomibyggnad är välbevarade, autentiska, och har ett byggnadshistoriskt värde då det representerar det sena 1800-talets träbyggnadstradition i Unnaryd. Huset uppstår ett miljöskapande värde genom sin placering vid en av samhällets huvudgator i ett område med flera välbevarade villor.

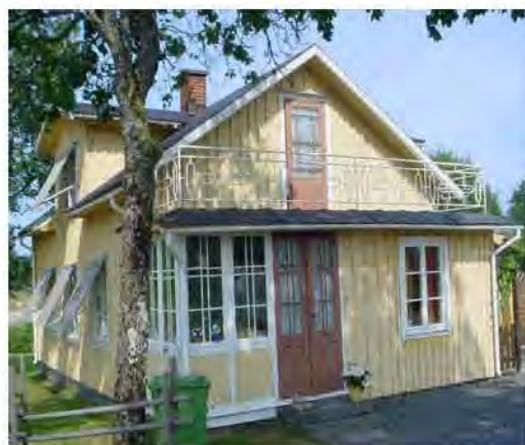
En välbevarad **villa** från 1890-talet i vilken den gamla telegrafstationen varit inrymd.⁴ Bostadshuset är en timmerbyggnad på huggen stengrund med fasad av gul stående locklistpanel, vitmålade snickerier och sadeltak med korrugerat plåt. Mot gatan finns en fronton, på södra gaveln en glasveranda och på baksidan ett

Villa sett från sydväst

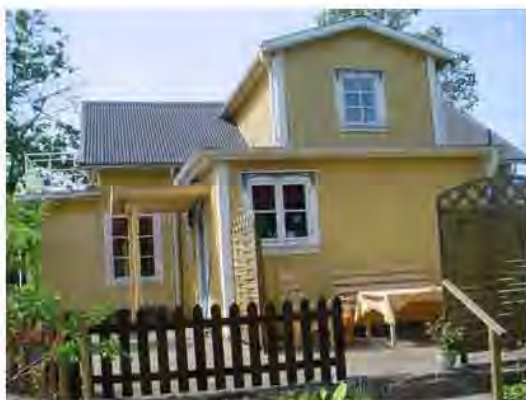
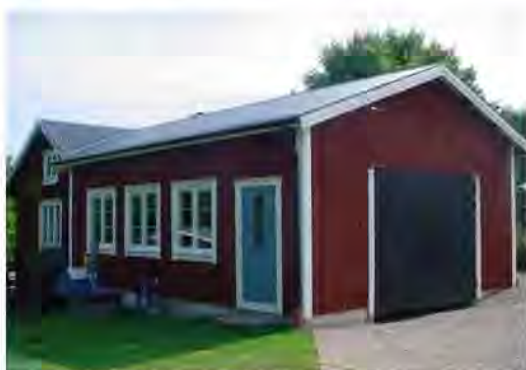
Unnaryd 2:18

Runt huset finns en trädgård kantad av en gärdesgård mot vägen. Bakom villan finns en liten stuga, ett f.d. brygghus, i traditionellt utförande med faluröd stående locklistpanel och sadeltak med korrugerad svart plåt och plåtinklädd skorsten. Brygghuset har byggts till med ett garage.

Villa sett från söder

Garage set från nord väst

Värdering och klassificering: Klass C. Som representant för det sena 1800-talets träbyggnadstradition i Unnaryd och genom sin gamla funktion har huset ett samhällshistoriskt och byggnadshistoriskt värde. De uppbar ett miljöskapande värde genom sin placering vid en av samhällets huvudgator i ett område med flera välbevarade villor.

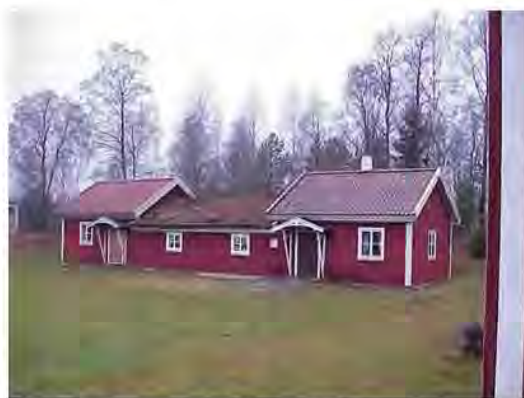
Ryggåsstugan sett från nordost

Ryggåsstugan hade en flankerande högre loftbod och 1995 byggdes stugan till med ytterligare en bod på andra gaveln, så att det kom att likna ett sydgötiskt hus. Stugan har timmerstomme och fasad klädd med rödfärgad locklistpanel. Knutlådor, vindskivor, fönster- och dörrömfattningar är vitmålade. Ryggåsstugan har torvtak medan häbbarna har takbeläggning av enkupigt tegel. I huset finns idag ett bonadsmuseum och i den nya delen finns hembygdsföreningens arkiv med dokument från 1600-talet fram till idag.

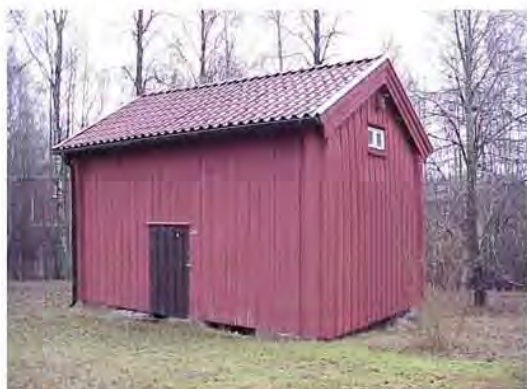
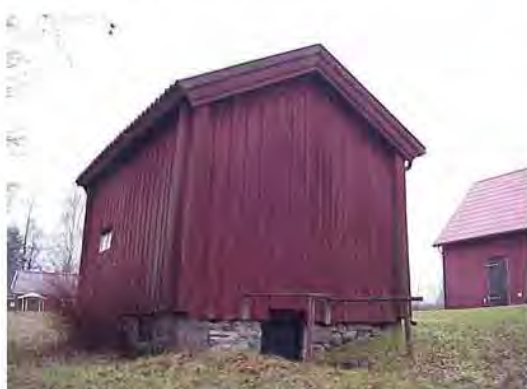
1956 erhöill föreningen en **loftbod** i gåva från Hässlehult, nordväst om Unnaryd. Halva loftboden vilar på stenplintar och andra halvan har en nedgrävd källare. Timmerstommen är klädd med en rödfärgad lockläkt-panel och sadeltaket är klätt med enkupiga tegelpannor.

Loftboden sett från nordväst

Loftboden sett från sydost

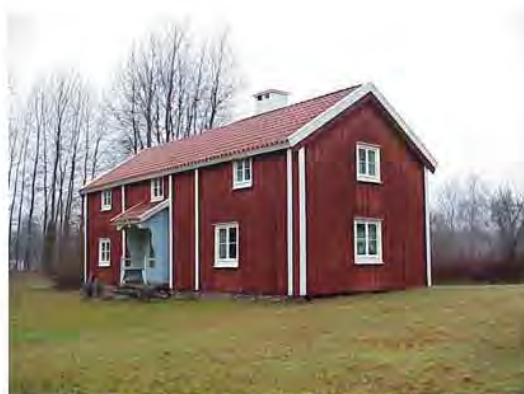
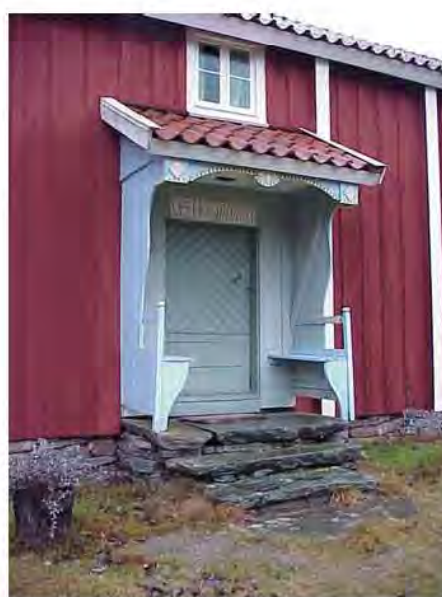
1949 köpte föreningen den s.k. **Sävsåsstugan**, ursprungligen klockarbostad i Södra Unnaryd som hade flyttats till Sävsås öster om Unnaryd 1854. Stugan flyttades till hembygds-parken 1957. Det är en timrad dubbelkammarsstuga i en och en halv våning med rödfärgad locklistpanel och takbeläggning av enkupigt tegel. På husets båda långsidor finns vackert utformade bislag med bänkar och träsniderier.

Sävsåsstugan sett från söder

Sävsåsstugans entré sett från sydväst

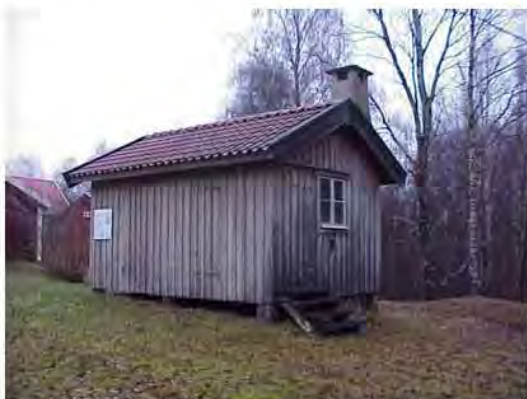
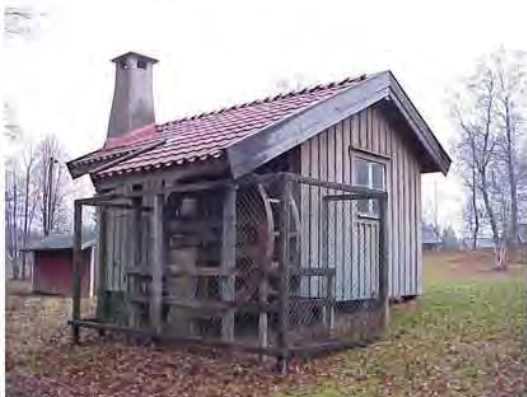
I hembygdsparken finns även en **vad-
malsstamp** som byggdes 1996 med en
vadmalsstamp från 1700-talet i
Tanshult i Jälluntofta som förebild.

Vadmalsstamp sett från väster

Vadmalsstamp sett från öster

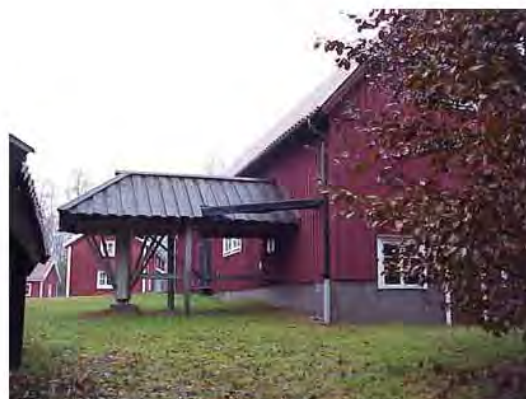
gammal tröskvandring med ett trösk-
verk från tidigt 1900-tal från Breda-
ryd. Tröskvandringen kom som en
gåva från Bolkabo 1997.

Tröskvandring sett fr.sydost

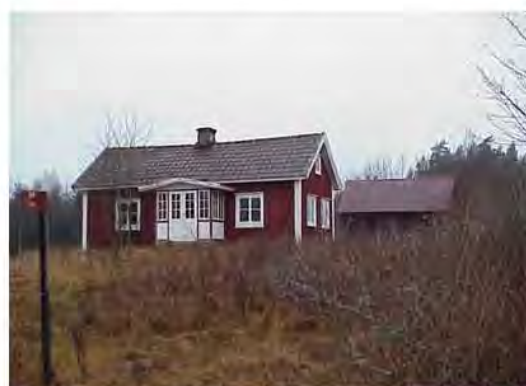
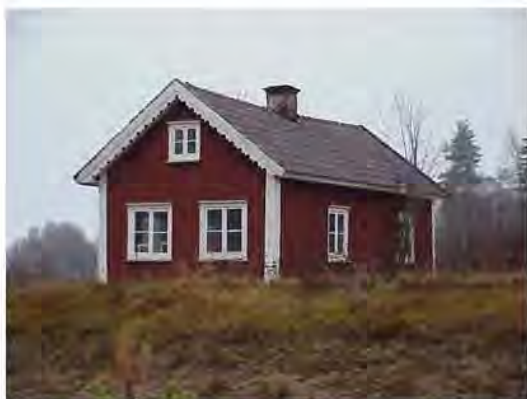
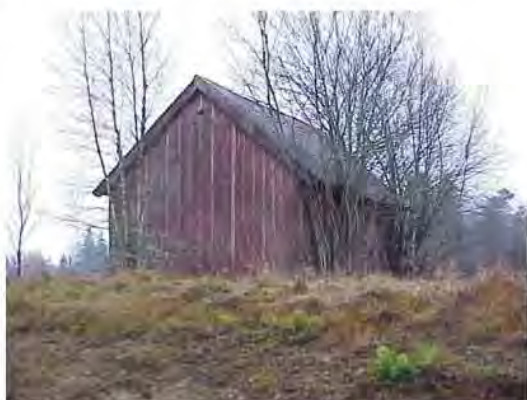
Del av Unnaryd 2:4.

Ute på en åker på västra sidan av Myntgatan ligger ett litet **torp**. Idag ligger ett industriområde nordväst om torpet, men när det uppfördes låg det troligen på utmarkerna avskilt från övrig bebyggelse. Torpet är en s.k. enkelstuga med sidokammare.

Torp sett från öster

Torp sett från norr

Fasaden är klädd med faluröd träpanel och sadeltaket med rött lertegel. Mitt på stugans framsida finns en glasveranda. Bakom stugan finns en mindre ekonomibyggning med faluröd stående locklistpanel och korrugerad plåt på sadeltaket.

Lada sett från norr

Värdering och klassificering: Klass C. Torpet är oförvanskat och representerar en mycket gammal hustyp i ett för 1800-talet representativt utförande med autentiskt och byggnadshistoriskt värde. Det har även ett viktigt miljöskapande värde genom sitt läge vid infarten till samhället.

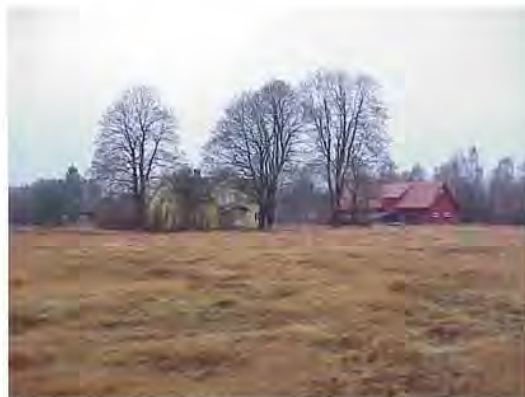
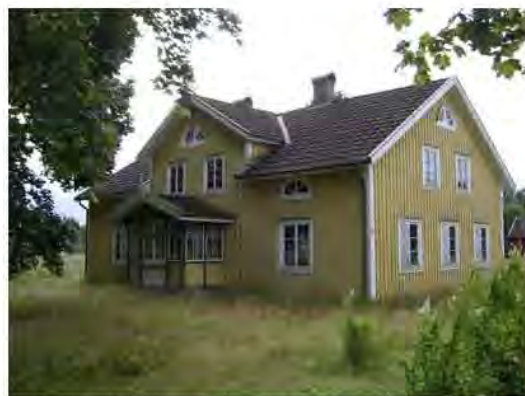
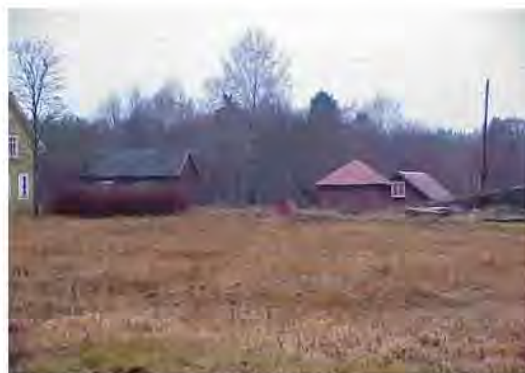
Unnaryd 2:102, m.fl.

Söder om hembygdsparken ligger gården **Byn**. Gården ligger ute på ett fält och omges av höga lövträd. Bostadshuset byggdes 1860 med salsbyggnadsplan och timmerstomme klädd med gul locklistpanel.

Byggnaden har under 1900-talet genomgått vissa moderniseringar. På gården finns flera välbevarade ekonomibygnader i traditionell utformning med rödfärgad träpanel och sadeltak.

Byn sett från sydost

Mangårdsbyggnad sett från nordost

Ekonomibygnader sett från nordost

Värdering och klassificering: Klass C. Byn representerar Unnaryds större jordbruksgårdar och ligger i samhällets utkant på gränsen mellan tätort och landsbygd och har ett byggnadshistoriskt och miljöskapande värde.

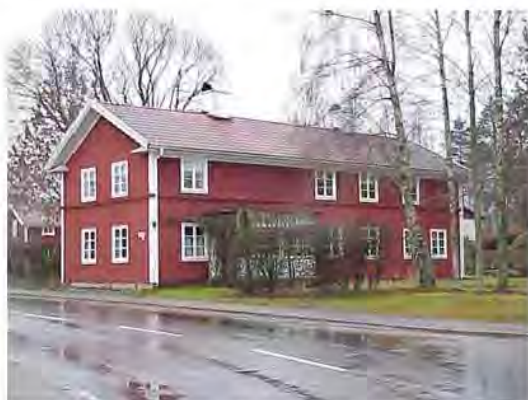
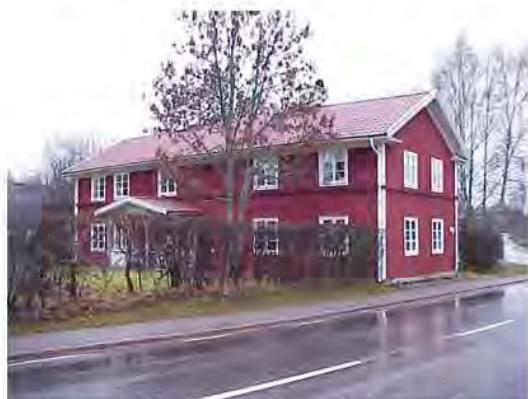
Unnaryd 1:121

F. d. Gästgivaregården sett från nordost

F. d. Gästgivaregården sett från sydost

Huvudbyggnaden har en utformning som var typisk för sydvästra Småland, en timmerbyggnad i två våningar med fasad klädd med röd oprofilerad locklistpanel och sadeltak med

tvåkupigt rött tegel. På husets södra sida finns en öppen veranda och på den norra sidan en gammaldags glasveranda, båda med riklig lövsågad dekor. Dylig dekor återfinns även längs vindskivor och takfot.

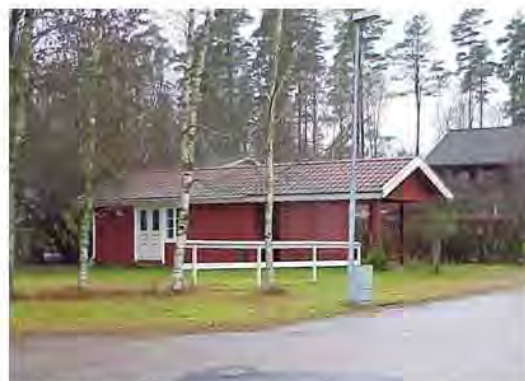
På tomten finns även en liten stuga med fasad av faluröd oprofilerad stående locklistpanel och sadeltak med tvåkupiga brunröda betongpannor. På ena gaveln har en modern carport byggts till.

Stuga/carport sett från nordost

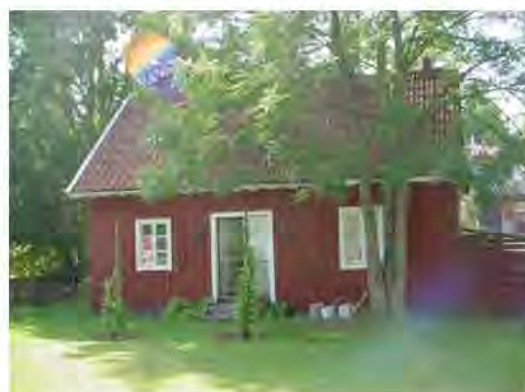
Söder om huset finns en liten stuga, med faluröd träpanel och sadeltak med rött tegel, vitmålade snickerier och lövsågad dekor längs takfoten och vindskivor, samt en vackert snidad trädörr. I denna lilla stuga bodde förr byns skomakare.

Stuga sett från öster

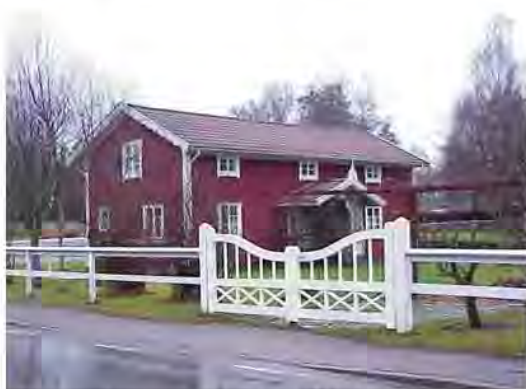
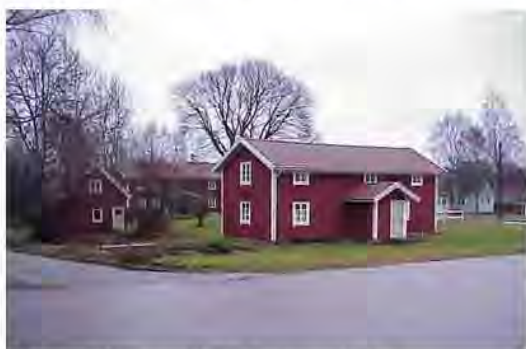
Unnaryd 1:234

Tidigare hörde byggnaden till gästgivaregården. Huset är flyttat till platsen från Fåglehult i Jönköpings län och byggdes 1846. Det är också en timmerbyggnad i två våningar klädd med faluröd oprofilerad stående locklistpanel. Sadeltaket är täckt med tvåkupigt rött lertegel. På husets södra sida finns en liten farstuutbyggnad och mot norr en öppen veranda med rik dekor av lövsågade snickerier.

Timmerbyggnad sett från nordost

Timmerbyggnad sett från sydväst

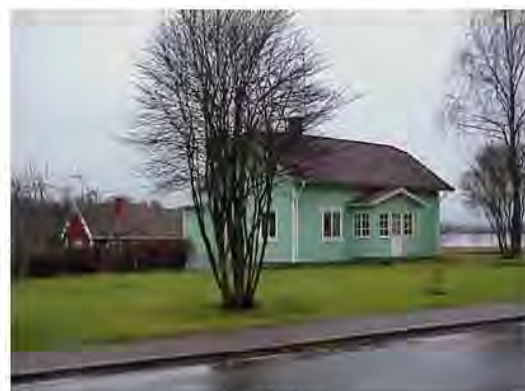
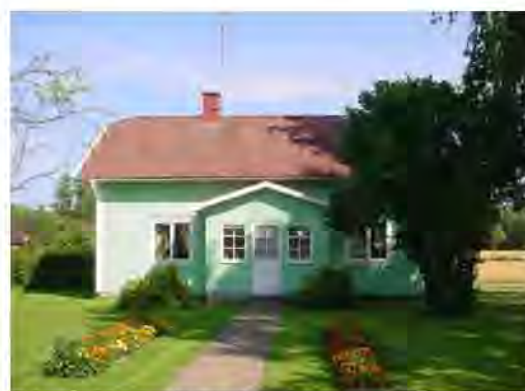
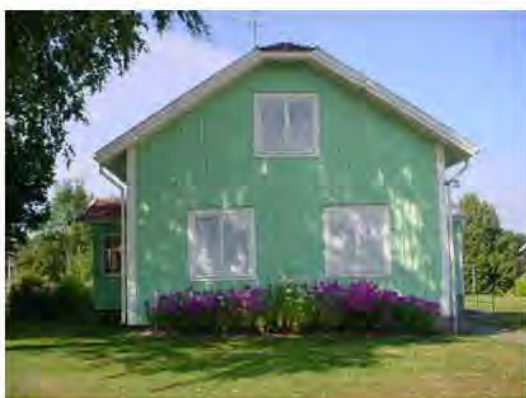
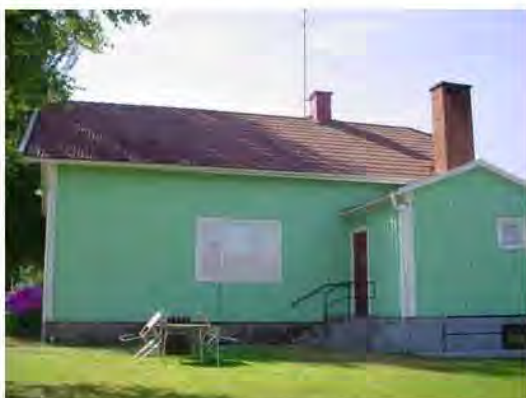
Del av Unnaryd 1:7

Manhus sett från nordväst

Manhus sett från väster

Byggnaderna omges av en tämligen stor trädgård som sluttar flackt ned mot Unnens strand. Manhuset uppfördes 1898 men moderniserades på 1950-talet.

Det är en relativt liten stuga klädd med ljusgrön locklistpanel. Sadeltaket har valmade gavelspetsar och är täckt av rött cementtegel. På husets framsida finns en utbyggnad med spröjsade fönster, medan huset i övrigt har modernare enluftsfönster.

Manhus sett från söder

Manhus sett från öster

På baksidan av huset finns en farstutbyggnad med hög skorsten av murat rött tegel.

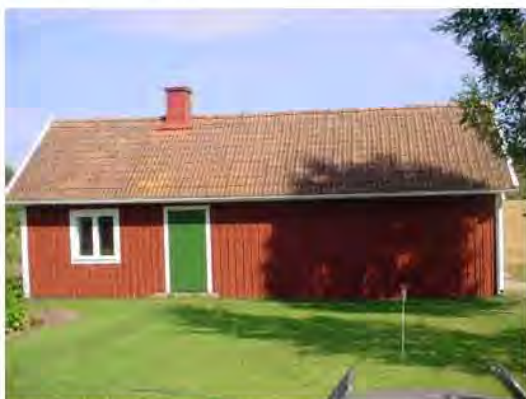
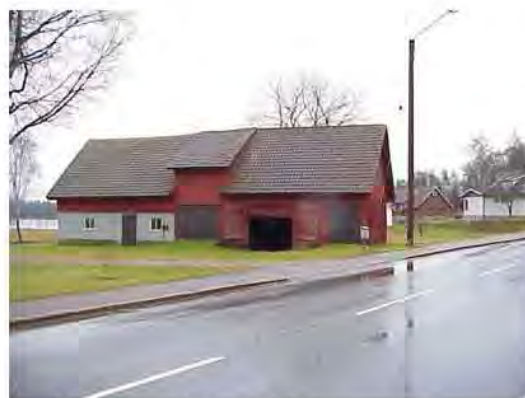
Uthus sett från väster

På tomten finns även ett mindre uthus i traditionell utformning och en stor lada/ladugård från sekelskiftet 1900.

Ladugård sett från nordväst

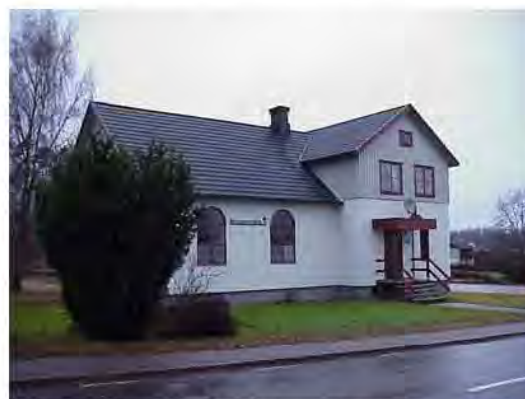
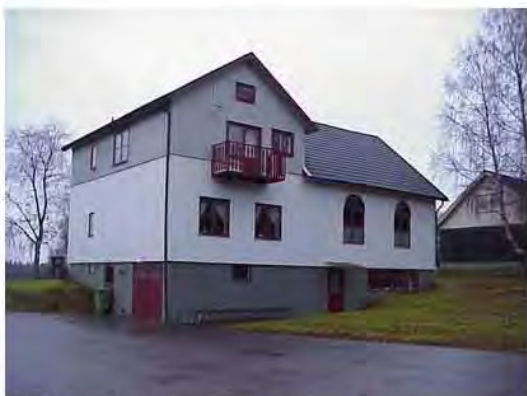
Unnaryd 1:131

Bredvid gästgivaregården ligger **missionskyrkan**. Huset härrör från första halvan av 1900-talet men är tämligen moderniserat och förändrat.

Missionskyrkan sett från sydost

Kvar finns husets grundform och de stora rundbågiga fönstren i den del av huset som inrymmer möteslokalen. Byggnaden är uppförd i två våningar i vinkel på en hög gråmålad betongsockel. Fasaden är klädd med träpanel, vit på bottenvåningen och grå på övervåningen, rödmålade foder på moderna fönster, sadeltak med mörka betongpannor.

Missionskyrkan sett från nordväst

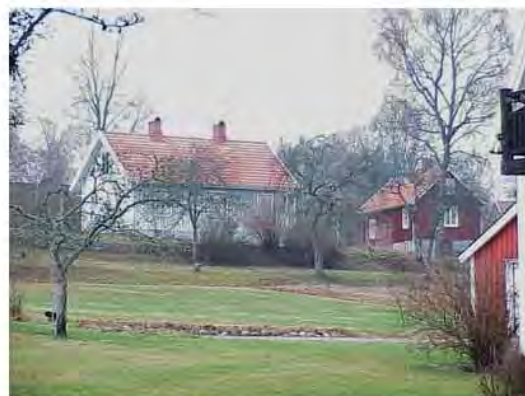
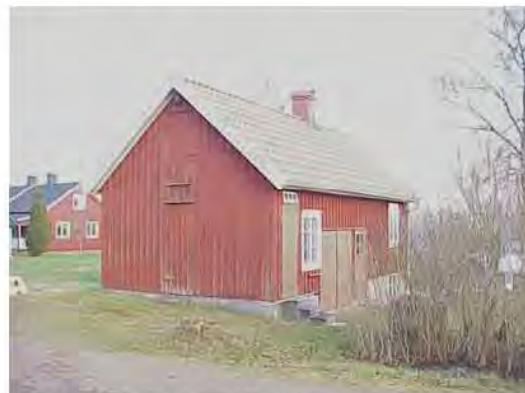
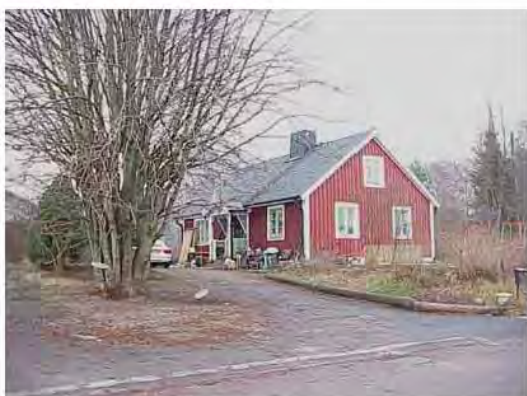
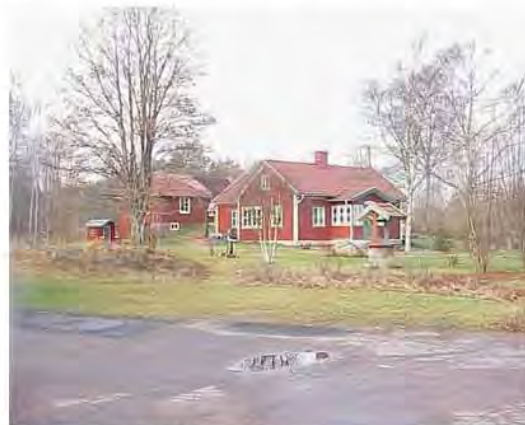
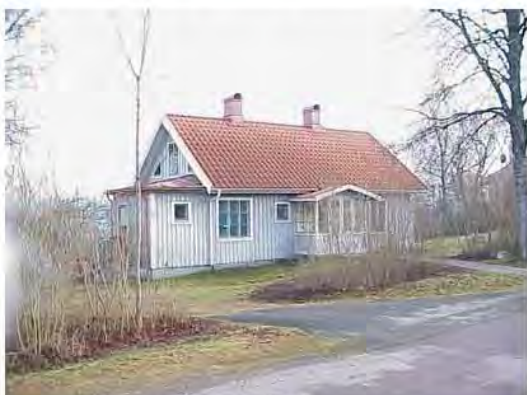
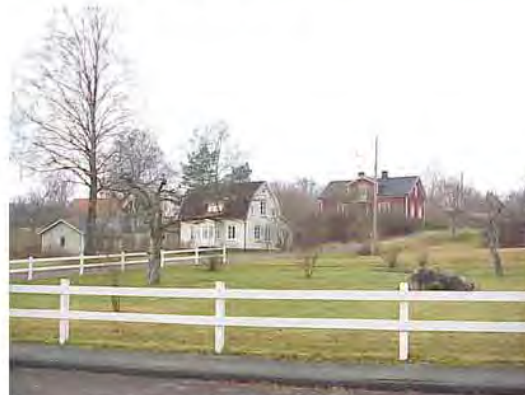
Syskonhemmet på Unnaryd 1:69, Marieberg på Unnaryd 1:15, Ulriksdal på Unnaryd 1:45 och Lorensberg på Unnaryd 1:84

Marieberg sett från sydost

Mariebergs uthus sett från sydväst

Syskonhemmet sett från sydost

Ulriksdal sett från sydost

Marieberg sett från nordväst

Lorensberg sett från nordost

Norr om gästgivaregården på slutningen ovanför **Västerlånggatan** finns några välbevarade villor och jordbruksgårdar från sent 1800-tal till tidigt 1900-tal. Bostadshusen är uppförda i ett och ett halvt plan med dubbel rumsbredd med central värmekälla i mitten av huset. Fasaden är klädd med oprofilerad locklistpanel som målats i ljusa färger alternativt falurödfärg. Sadeltaken, ofta brutna, är klätt med takpannor, vanligtvis rött lertegel. Ofta finns takkupor eller centralt placerade frontoner med balkong och veranda nedanför, några vackra glasverandor med snickeriutsmäckningar. Husen omges av mindre trädgårdar med gräsmattor, fruktträd och diverse prydnadsväxter.

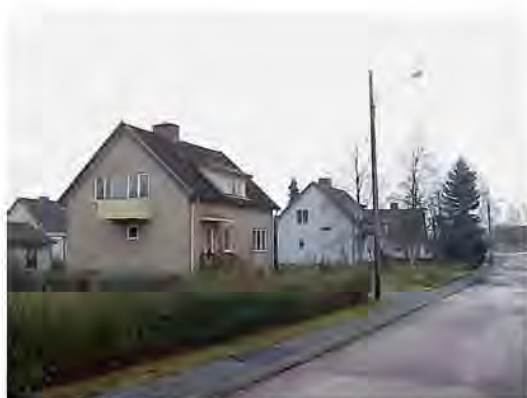
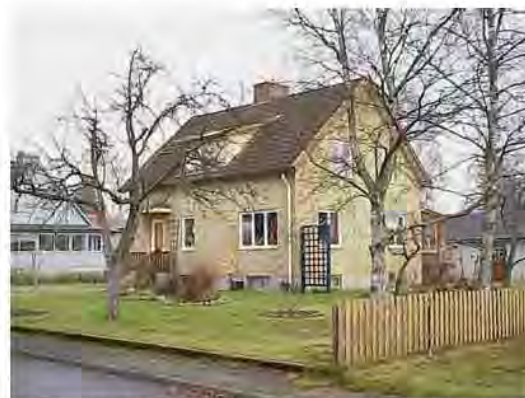
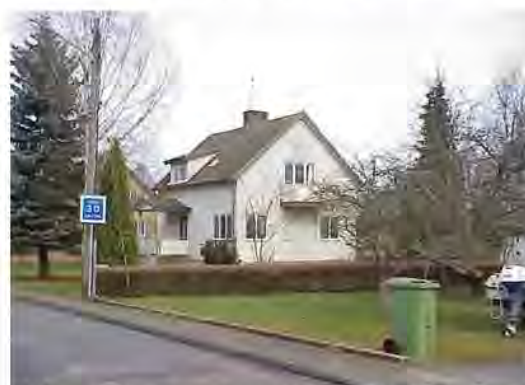
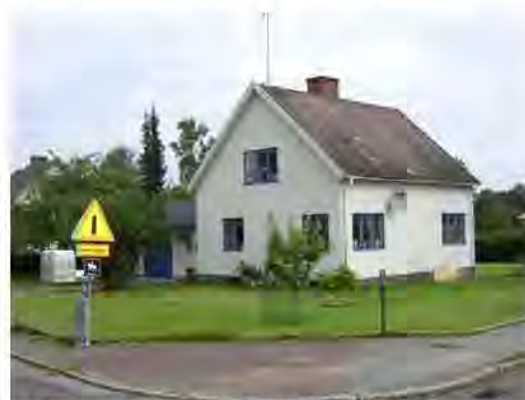
Unnaryd 1:108, Unnaryd 1:109 och Unnaryd 1:110.

Vy över villorna sett från nordväst

På östra sidan av Västerlånggatan ligger några villor av likartat utförande från mitten av 1900-talet. De har bevarat sin strama och stilrena utformning, med en i det närmaste kvadratisk planform, i en och en halv

våning på en relativt hög betongsockel med garage i källarevåningen. Fasaderna är ljusst putsade eller klädda med gult tegel. Det branta takfallet är täckt av tegelpannor och har takkupor med pulpettak. Fönstren är av tre-, två- eller enluftstyp.

Villa sett från sydväst (Unnaryd 1:108)

Villa sett från sydväst (Unnaryd 1:109)

Villa sett från sydväst (Unnaryd 1:110)

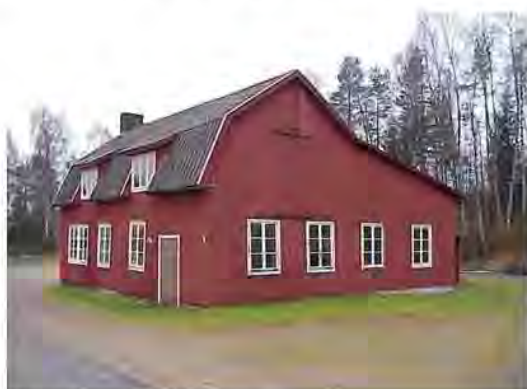
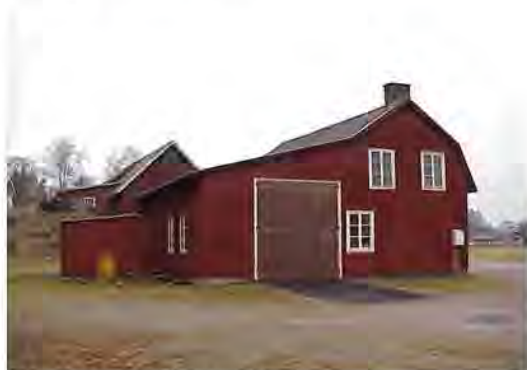
Unnaryd 1:37

Från Södra vägen leder Smedjegatan ned mot sjön Unnen. Gatan är uppkallad efter en **smedja**, en äldre ekonomibyggnad som ursprungligen inrymde ett snickeri fram till 1940-talet. Huset byggdes på med en andra våning 1941 och byggdes till med en luta på baksidan 1961. Smedjan används ännu, dock endast för privat bruk, och alla originalverktyg finns kvar.¹ Fasaden har röd stående locklistpanel och det brutna sadeltaket är klätt med tvåkupigt rött lertegel.

Smedjan sett från norr

Smedjan sett från söder

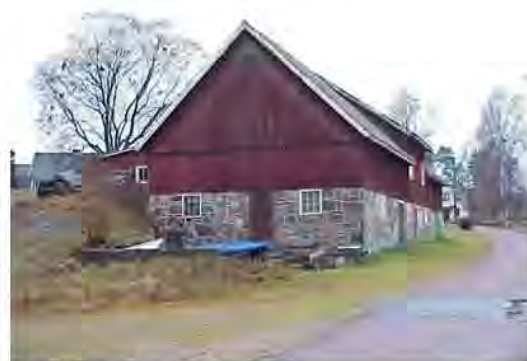
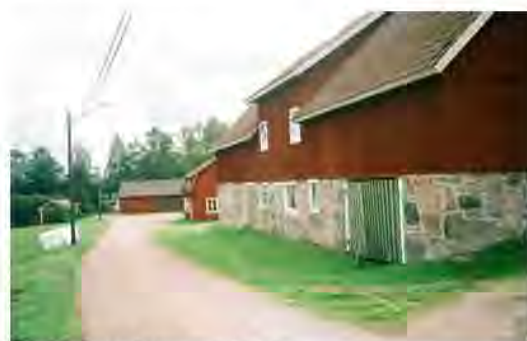
Del av Unnaryd 1:49

Högre upp på Smedjegatan finns en större **lada**, från 1932. Byggnaden är uppförd i två våningar på en hög stengrund av murad natursten. Fasaden däröver är klädd med röd stående locklistpanel. Sadeltaket är klätt med rött tvåkupigt tegel. Byggnaden minner om den tid då lantbruket även var en del av livet inne i samhället.

Lada sett från sydost

Lada sett från nordost

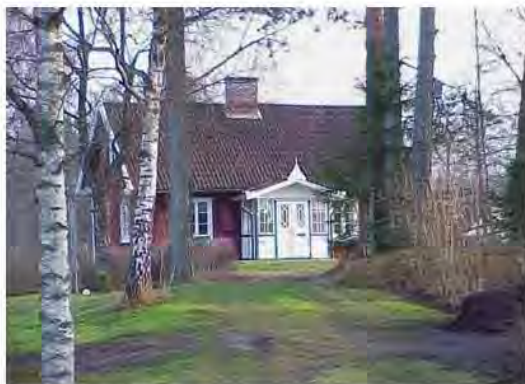
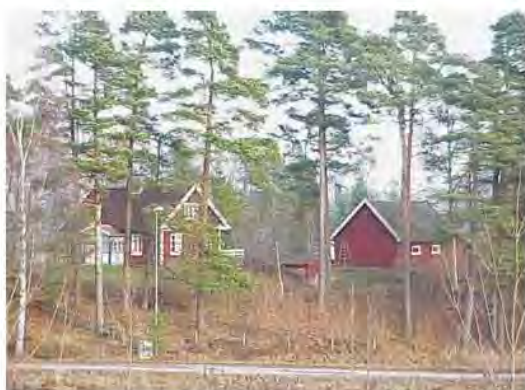
Unnaryd 1:168

Nära smedjan finns en mindre **stuga** med tillhörande ekonomibyggnader. Huset är klätt med röd locklistpanel och sadeltaket är täckt av tvåkupiga tegelpannor. På husets framsida finns en liten glasveranda med rik snickarglädje målad i vitt och blått. Fönstren av tvåluftstyp är spröjsade och måla-

de i vitt. Huset omges av en trädgård med främst höga björkar. Vid bostadshuset finns en stenkällare med överbyggnad av rödmålad träpanel och sadeltak samt en traditionell ekonomibygnad.

Stuga sett från nordväst

Stuga med ekonomibygnad sett från sydväst

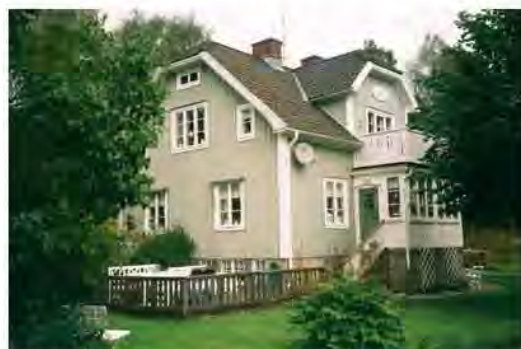
Unnaryd 1:129

Nära sjön Unnen ligger en större trävilla, **Solsjö**. Huset vilar på en hög putsad stengrund, är klädd med locklistpanel och har en glasveranda centralt placerad på framsidan mot sjön. Över verandan finns en frontespis med valmad gavelspets. På den starkt lutande tomten finns en större trädgård med bl.a. ett litet lusthus eller

Villa sett från sydväst

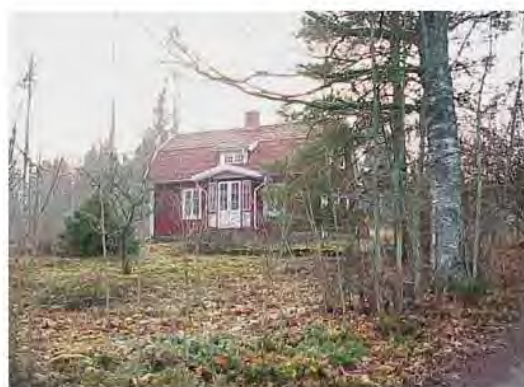
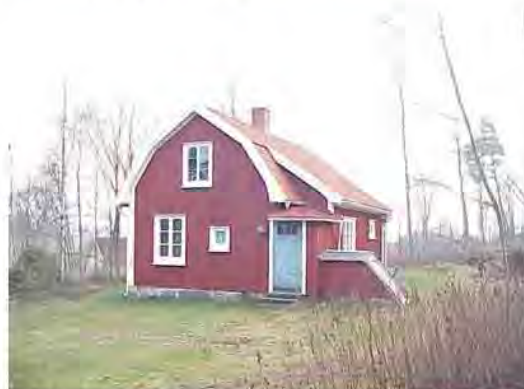
Unnaryd 1:58

Tallbacken sett från nordost

Tallbacken sett från nordväst

Från Södra vägen leder en smal väg upp till **Tallbacken**, en mycket välbevarad litet **bostadshus** från tiden

runt 1880. Huset är omgivet av skog och dungar, och har faluröd stående locklistpanel, vita snickerier, brutet sadeltak med rött tvåkupigt tegel.

På framsidan finns en vacker liten glasveranda målad i rött och vitt och en liten takkupa ovanför. På baksidan finns en tillbyggd luta samt en liten farstuutbyggnad med valmat plåttak och blå dörr. Här finns även en låg tillbyggnad med nedgång till källaren under huset. Vid bostadshuset finns två uthus med traditionell utformning.

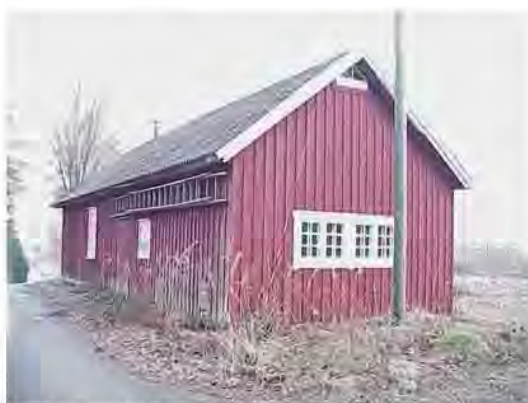
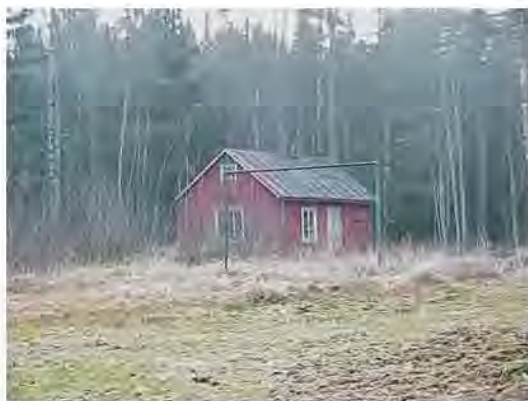
Lada sett från nordväst

Uthus sett från nordost

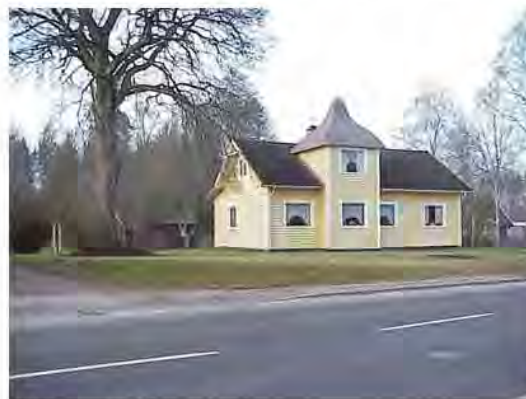
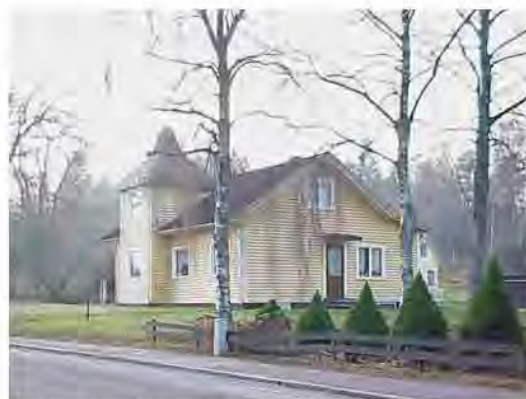
Unnaryd 1:43

Nedanför Tallbacken ligger en något större **villa med torn**, Huset är klätt med liggande förvandringspanel målad i ljusgult och sadeltaket är täckt med svarta tvåkupiga takpannor.

Villa sett från sydost

Villa sett från nordost

Huset har en annorlunda karaktär genom ett asymmetriskt placerat torn på husets framsida. Tornhuven är klädd med falsad bandplåt. De ursprungliga fönstren är utbytta mot större enlufts-fönster.

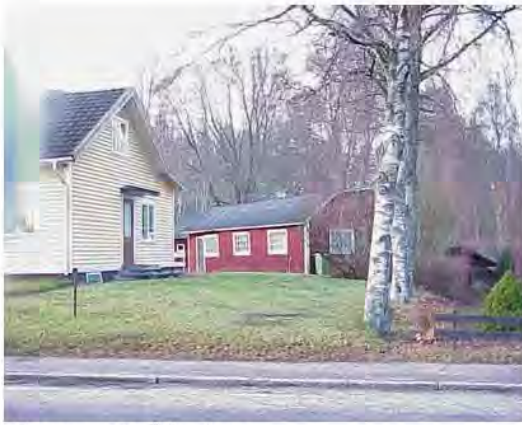
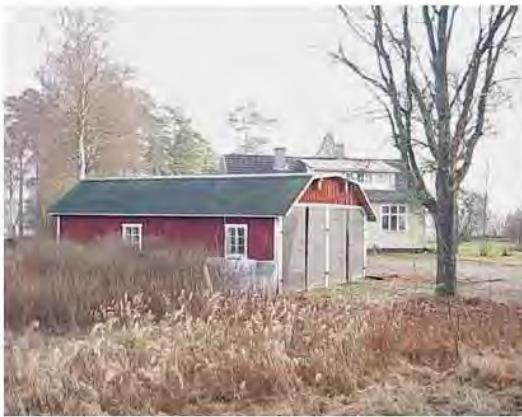
Vid bostadshuset finns ett äldre garage, även det med en annorlunda utformning genom sitt flacka mansardtak och två stora träportar på gaveln. Fasaden som är klädd med rödmålad träpanel bryts upp av stora fönster indelade med smårutig spröjs med vita snickerier. Bakom bostadshuset finns även ett litet uthus med röd träpanel, sadeltak med tegelpannor.

Garage sett från öster

Garage sett från nordväst

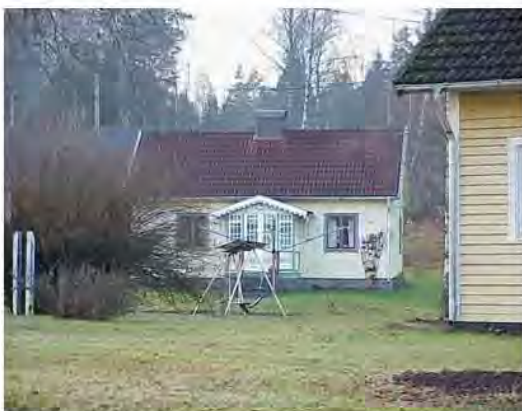
Unnaryd 1:74

Stuga sett från öster

Bredvid tornvillan finns en mindre **stuga** med en vacker glasveranda rik på snickarglädje. Fasaden är klädd med ljus stående locklistpanel och sadeltaket är täckt av tegelpannor. Tvåluftsfönstrens bågar är målade i rött och fodren i grönt.

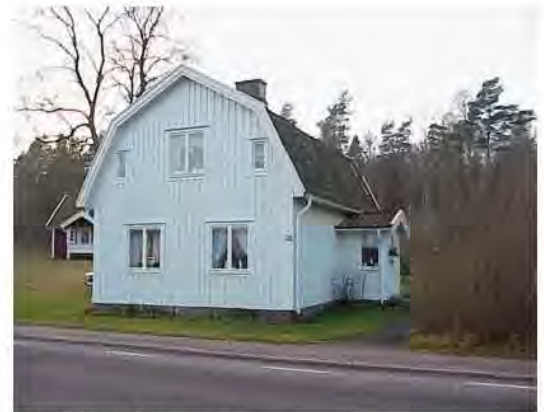
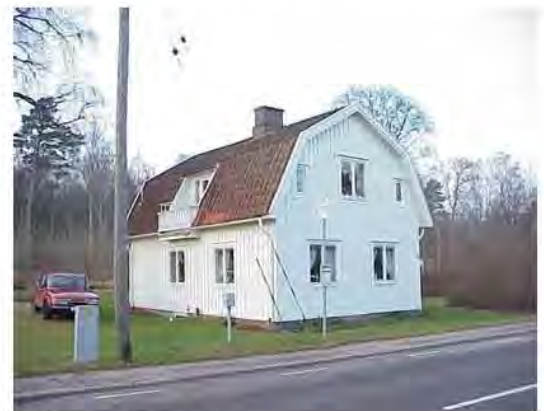
Vid Södra vägen ligger ytterligare en välhållen **villa** med gaveln mot gatan. Fasaden är klädd med stående vitmålad locklistpanel och brutet sadeltak klätt med tegelpannor. På ena långsidan finns en liten farstuutbyggnad med sadeltak. På andra sidan finns en liten balkong inskjuten i takfallet.

Villa sett från nordost

Villa sett från sydost

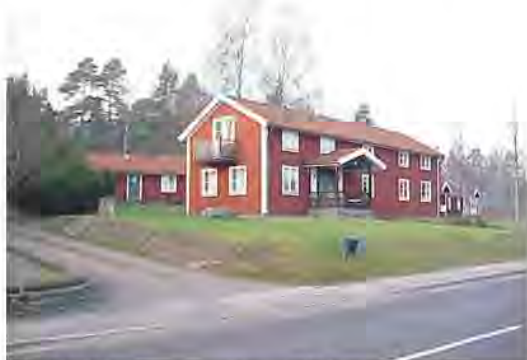
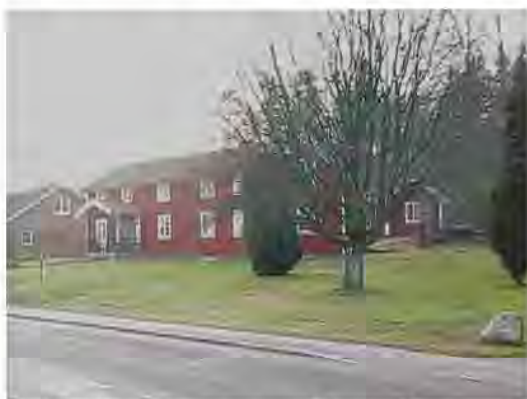
Unnaryd 1:88

På västra sidan Södra vägen ligger en gammal **dubbelkammarstuga**. Huset är uppfört i en och en halv våning med faluröd stående locklistpanel och med tvåkupigt tegel. På södra gaveln finns en nyare balkong och på framsidan en förstukvist med dekorativa lövsågerier. Bakom huset finns en mindre stuga med faluröd oprofilerad stående locklist och sadeltak med tvåkupigt rött lertegel.

Dubbelkammarstuga sett från sydost

Dubbelkammarstuga sett från nordost

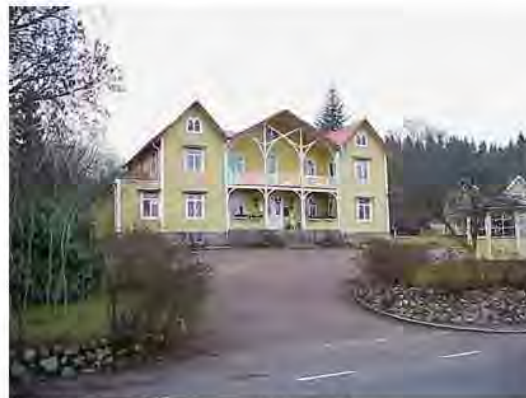
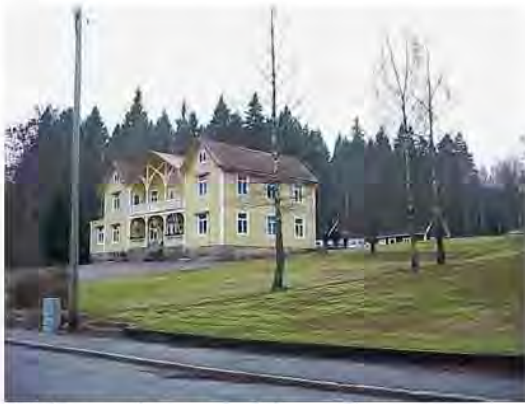
Unnaryd 1:94

Alebo pensionat sett från sydost

Pensionatets huvudbyggnad ligger i slutningen mot Unnen på Södra vägens västra sida. Huset är uppfört i två våningar med indragen veranda och balkong på framsidan. Fasaden är klädd med gulmålad förvandringspanel och stående spåntpanel inne på veranda och balkong. Sadeltaket är klätt med rödmålad falsad bandplåt.

Alebo pensionat sett från nordost

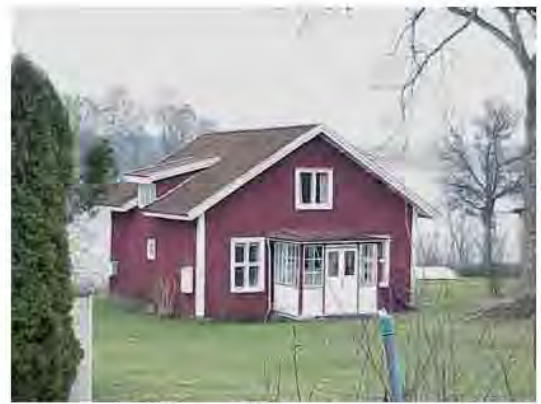
Annex sett från nordväst

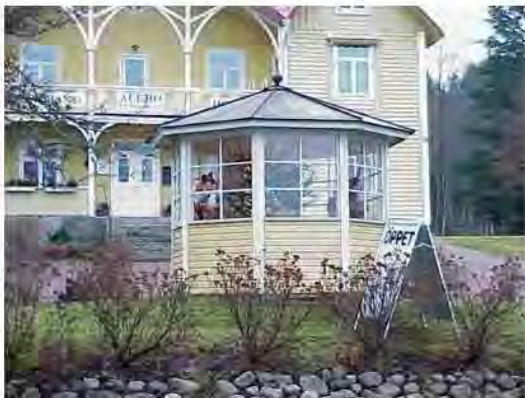
Paviljong sett från öster

Framför pensionatsbyggnaden ligger en liten åttkantig paviljong med spröjsade fönster.

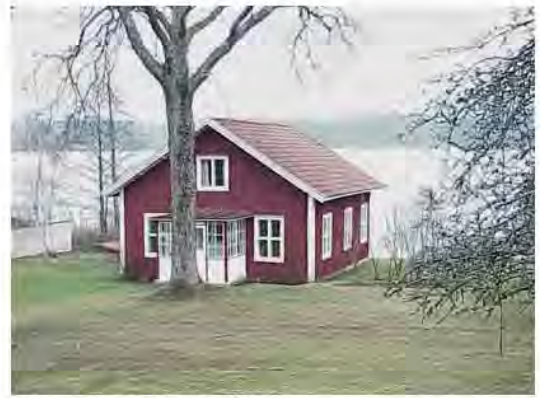
Annex sett från sydväst

På andra sidan Södra vägen nere vid sjön ligger **Alebos annex**. Annexet är en av Unnaryds äldsta byggnader, från 1825. Huset har ett mer tradi-

tionell utförande än pensionatet med fasad av rödfärgad locklistpanel och en mindre inglasad veranda i väster och en takkupa i norr.

Värdering och klassificering: Klass B. Alebos annex är välbevarat och hör till en av de äldre byggnaderna i samhället. Därutöver är byggnaden förknippad med den badortsverksamhet som blomstrade upp i Unnaryd i slutet av 1800-talet varför byggnaden har ett byggnadshistoriskt, miljöskapande, samhällshistoriskt samt identitetsskapande värde.

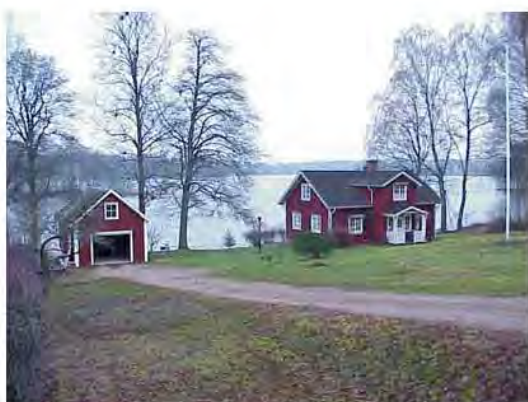
Nere vid sjökanten i södra delen av Unnaryd ligger en **villa**, troligen från tidigt 1900-tal. Huset har genomgått vissa förändringar men har faluröd oprofilerad stående locklistpanel och veranda på framsidan.

Villa sett från nordväst

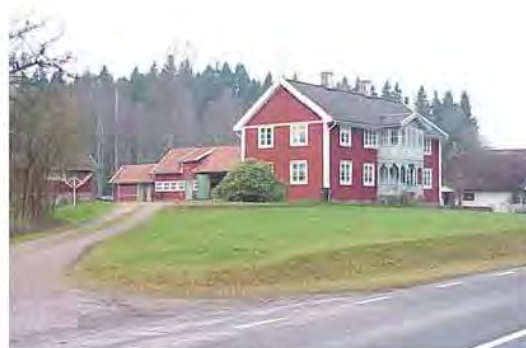
Infart till gården sett från sydost

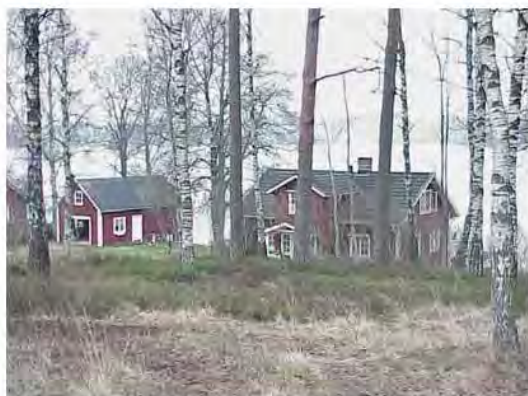
Villa sett från sydväst

Värdering och klassificering: Klass C. Huset är moderniserat men har ett byggnadshistoriskt och miljöskapande värde.

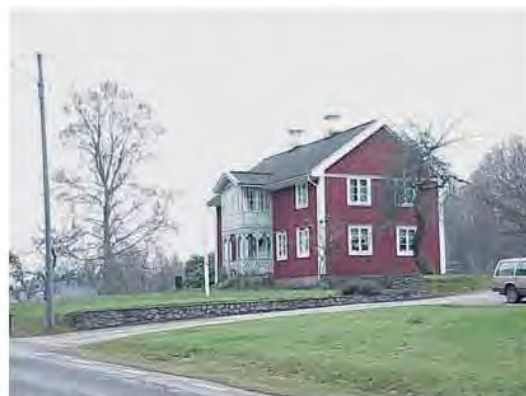
Manhus sett från nordost

I södra utkanten av Unnaryd ligger en större **jordbruksgård**. Det stora manhuset är uppfört i två våningar med faluröda träpanel och vitmålade snickerier. Mot vägen finns en öppen veranda med en inglasad balkong ovanpå, båda med rika vitmålade lövsågerier. Bakom manhuset finns en grusad gårdsplan runt vilken flera ekonomibyggnader av traditionell utformning ligger. På andra sidan vägen, på en skogklädd kulle finns också en mindre ekonomibyggnad och en jordkällare. Runt manhuset finns en trädgård.

Värdering och klassificering: Klass B. Gården är mycket välbevarad med ett vackert manhus. Gården representerar jord- och skogsbruket som länge var den främsta försörjningskällan i trakten och har ett byggnadshistoriskt, samhällshistoriskt, arkitektoniskt och miljöskapande värde vid södra entrén till samhället.

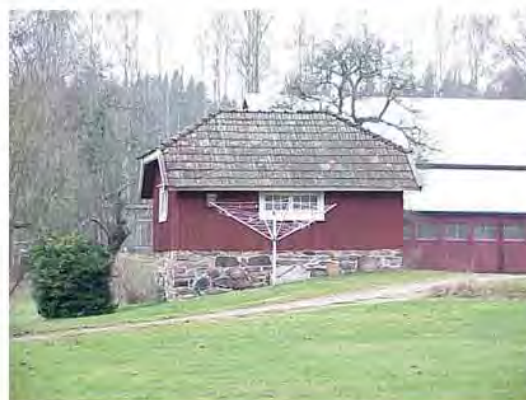
Uthus sett från sydost

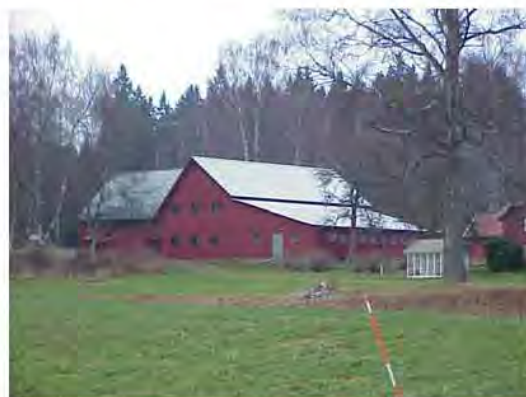
Ekonomibyggnad sett från sydost

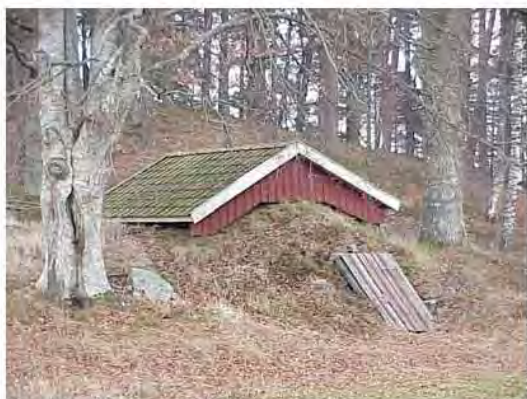
Jordkällare sett från sydväst

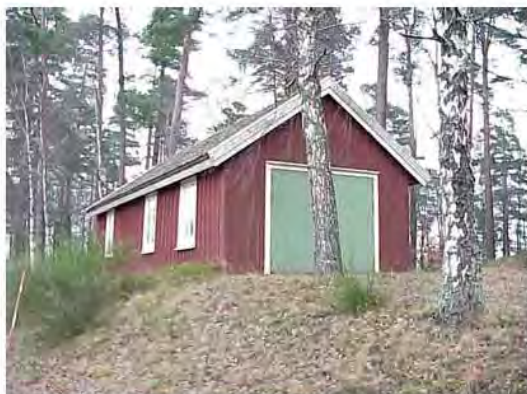
Mindre ekonomibygnad sett från sydväst

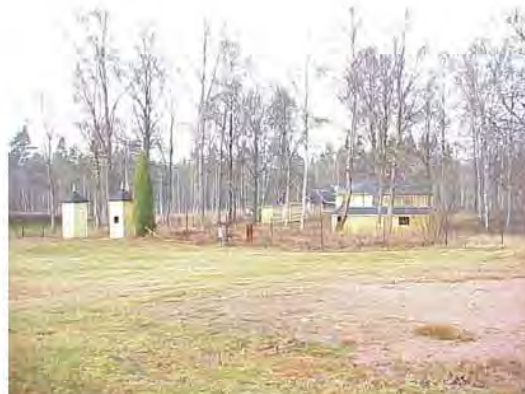
Entré till parken sett från söder

Dansbanan ligger i en liten park med björkdungar mellan vilka olika byggnader är placerade. Entrén i söder flankeras av två biljettkurer utformade som stora grindstolpar. De är klädda med ljusgul stående locklistpanel och tälttaken är klädda med svart papp.

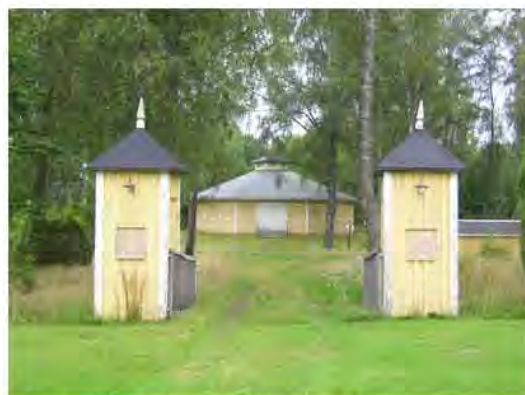
Dansrotundan sett från sydost

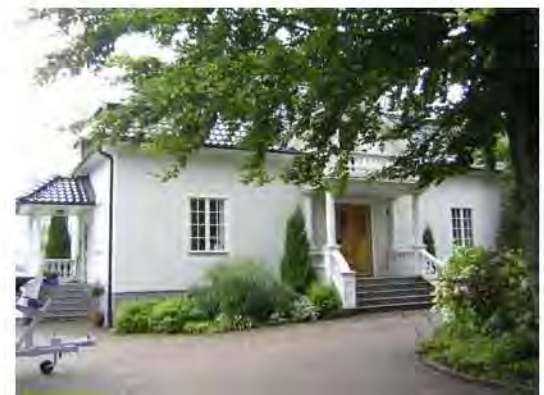
Nere vid Unnens norra strand, lite undanskynt i ett skogsbyn ligger **Fallet**, en villa i nationalromantisk stil från 1917 byggt av en sjökapten i en nationalromantisk och klassicistisk stil. Bostadshuset har reveterad fasad av vit spritputs. Mansardtaget är täckt av svarta tvåkupiga cementpannor. På dess norra sida finns en central frontespis och på övriga sidor takkupor. Tvåluftsfönstren är småspröjsade och flankeras av fönsterluckor. Bredvid villan finns ett uthus med garage med vit stående lockpanel med valmat sadeltak täckt av tvåkupiga cementpannor.

Fallet sett från nordost
