Kulturhistoriska miljöer i Unnaryd

Bevarandeplan

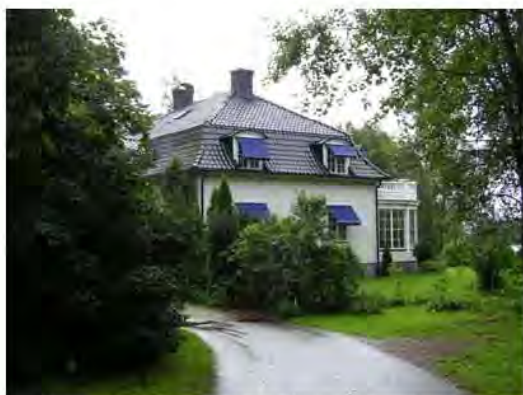
Nere vid Unnens norra strand, lite undanskynt i ett skogsbyn ligger **Fallet**, en villa i nationalromantisk stil från 1917 byggt av en sjökapten i en nationalromantisk och klassicistisk stil. Bostadshuset har reveterad fasad av vit spritputs. Mansardtaget är täckt av svarta tvåkupiga cementpannor. På dess norra sida finns en central frontespis och på övriga sidor takkupor. Tvåluftsfönstren är småspröjsade och flankeras av fönsterluckor. Bredvid villan finns ett uthus med garage med vit stående lockpanel med valmat sadeltak täckt av tvåkupiga cementpannor.

Fallet sett från nordväst

Värdering och klassificering: Klass B. Huset är välbevarat och är byggt i en stil som är ovanlig för Unnaryd och har ett arkitekturhistoriskt, personhistoriskt och miljöskapande värde.

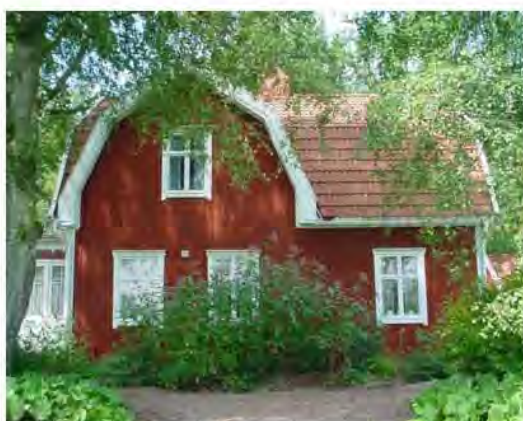
Asphyddan sett från sydost

Husets fasad är klädd med faluröd stående locklistpanel och har ett brutet sadeltak täckt av tvåkupiga betongpannor. I sydost och nordväst finns en frontespis och i sydväst en glasad veranda med balkong. Vid villan finns ett uthus, även det med faluröd panel och sadeltak med tvåkupiga betongpannor.

Värdering och klassificering: Klass B. Huset är välbevarat som representant för en nationalromantisk stil från 1920-talet och har ett arkitekturhistoriskt och byggnadshistoriskt värde. Då det ligger vid en större väg genom samhället har det ett miljöskapande värde.

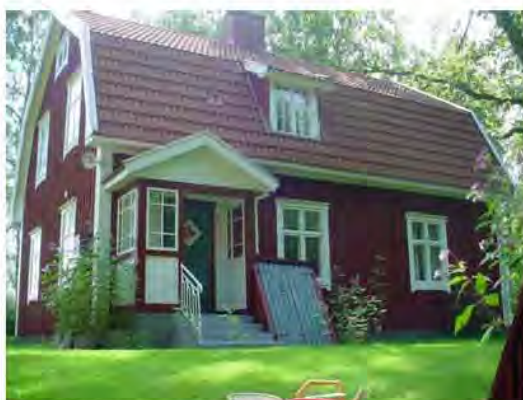
Asphyddan sett från nordväst

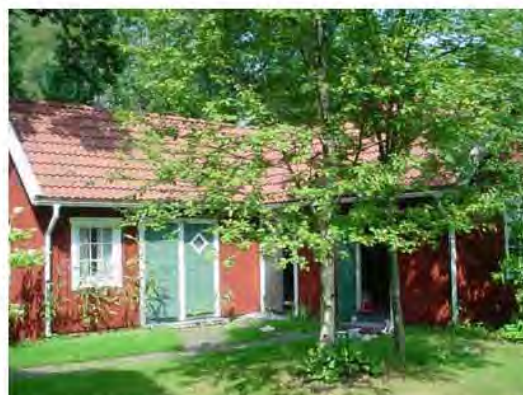
Asphyddan sett från söder

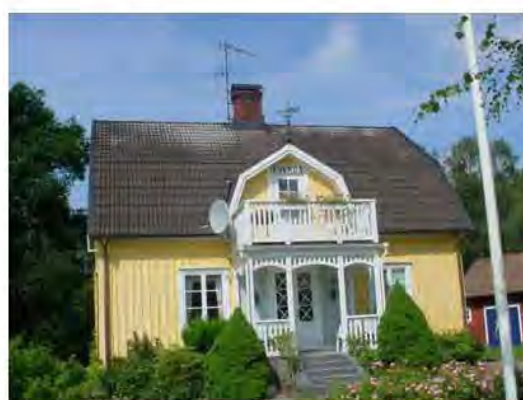
Lyckås sett från sydost

Huset har fasad av gul stående locklistpanel och brutet sadeltak med tvåkupiga bruna betongpannor, frontespis, en veranda och balkong på pelare. Snickerierna är vitmålade liksom den lövsågade dekoren. I gavelröstena sitter små lunettfönster vilket bidrar till husets exklusivare karaktär. På baksidan i nordväst finns en senare tillkommen utbyggnad i en våning med mörkt brunmålade stockpanel.

Värdering och klassificering: Klass C. Huset är välbevarat och har ett arkitekturhistoriskt och miljöskapande värde vid en av de större vägarna genom samhället.

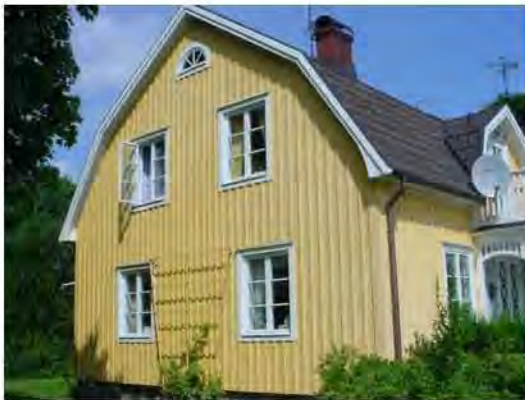
Lyckås sett från söder

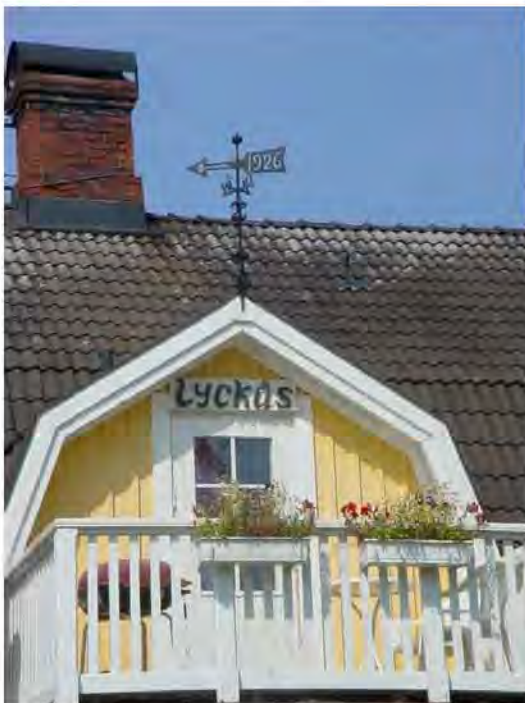
Frontespis sett från sydost

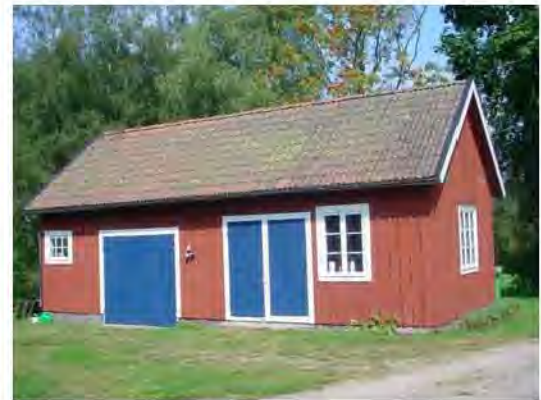
Vid villan finns en välbevarad uthusbyggnad i traditionellt utförande.

Uthus sett från söder

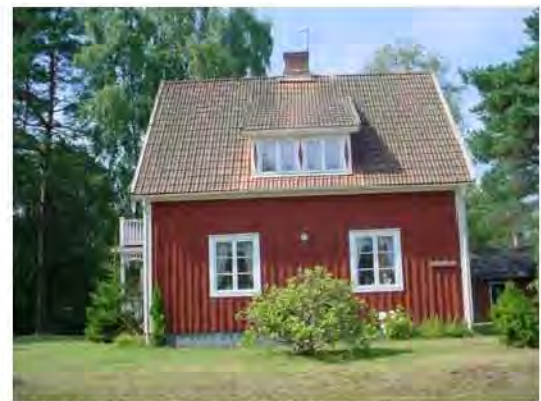
Nordvalla sett från sydost

Bostadshuset har fasad av röd stående locklistpanel, vitmålade snickerier, sadeltak med rött tvåkupigt tegel. Huset har en öppen veranda med balkong ovanpå och takkupor i öster och väster. Vid villan finns ett äldre uthus till vilket ett nyare garage är byggt.

Värdering och klassificering: Klass C. Villan har ett byggnadshistoriskt och miljöskapande värde vid en av de större vägarna genom samhället.

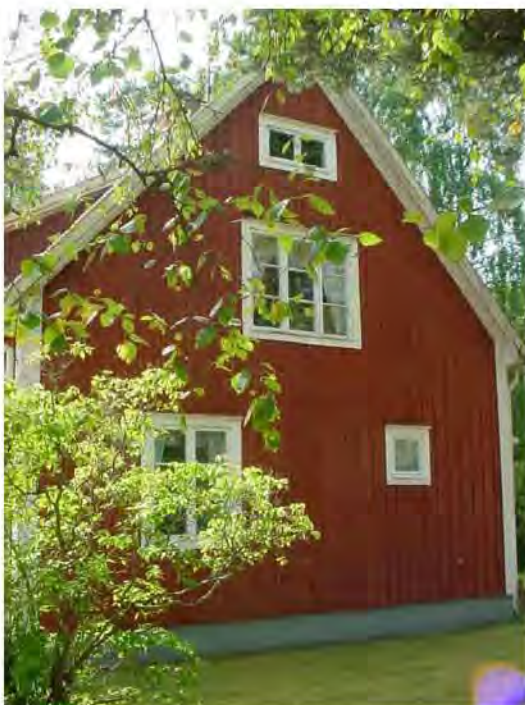
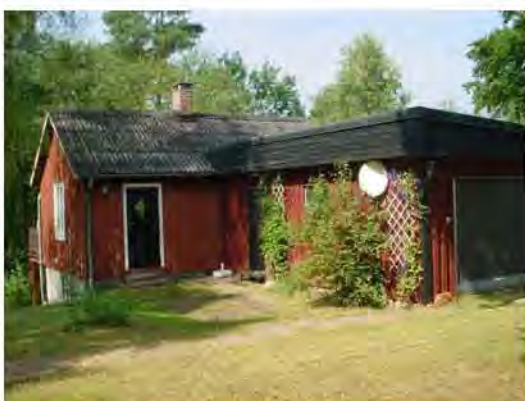
Nordvalla sett från nordost

Uthus sett från sydost

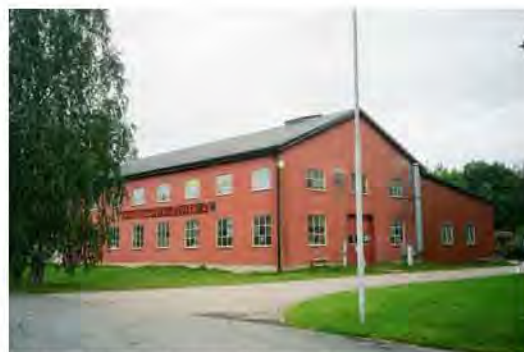
I östra delen av Unnaryd vid Österlånggatan finns flera mindre industrier. Här ligger även **Unnaryds metallgjuteri**. Verksamheten ligger i en äldre industribyggnad i två våningar med röd putsad fasad och småspröjsade fönster. Den större byggnaden är sammanbyggd med en något yngre huskropp i en våning med vit putsad fasad och två lufts-

Metallgjuteriet sett från sydväst

fönster. Sadeltaken är klädda med korrugerad mörk plåt.

Värdering och klassificering: Klass C. Idag är Unnaryd något av ett industrisamhälle med flera mindre företag som tillsammans står för en betydande del av sysselsättningen. Unnaryds metallgjuteri är inrymd i en äldre industrifastighet och har ett samhällshistoriskt och miljöskapande värde.

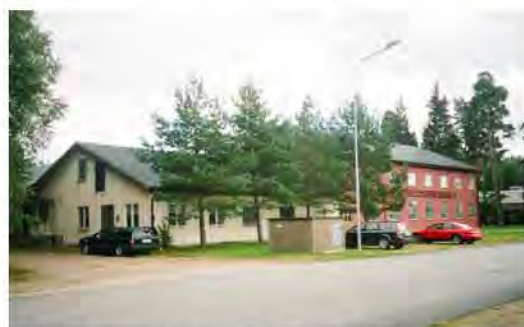
Metallgjuteriet sett från nordväst

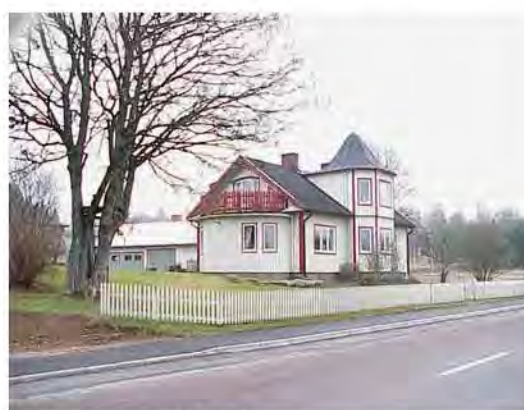
Manhem sett från väster

vägen ligger **Manhem**, en villa som byggdes 1877 som prästgård. Huset är dock tämligen moderniserat och ombyggt. Fasaden är klädd med ljusgrå oprofilerad stående locklistpanel och snickeridetaljerna är rödmålade.

Det mest utmärkande karaktärsdraget är ett central placerat torn med huv klädd med svart bandplåt. Andra element som bidrar till husets karaktär är ett burspråk nedanför tornet samt en takkupa mot gården. Även på västra gaveln finns ett stort runt burspråk med balkong ovanpå. Bredvid villan finns ett större garage från 1958.

Värdering och klassificering: Klass C. Huset är tämligen moderniserat men har genom sin gamla funktion, sin ålder och sitt utförande med torn, ett byggnadshistoriskt, arkitektoniskt och miljöskapande miljövärde.

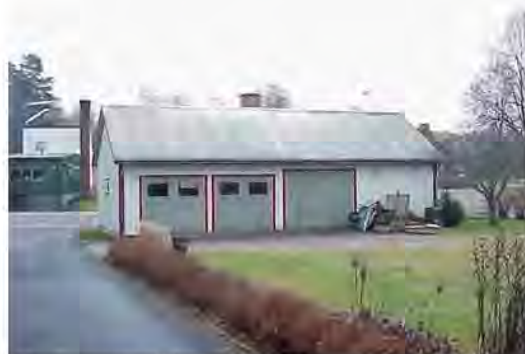
Garaget har liksom bostadshuset vit locklistpanel med röda snickerier. Sadeltaget är klätt med korrugerad plåt. Husen omges av en relativt stor trädgård omgiven av ett vitt spjälstaket av trä.

Garage sett från nordväst

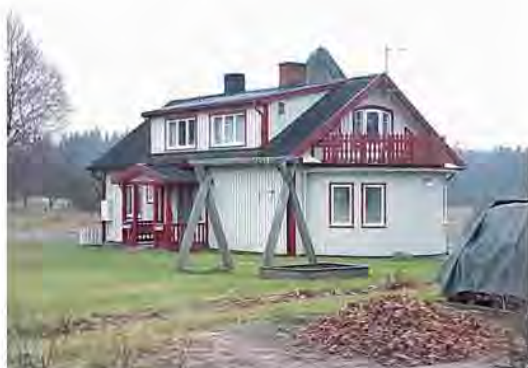
Manhem sett från nordväst
