# Kulturhistoriska miljöer i Torup

Bevarandeplan

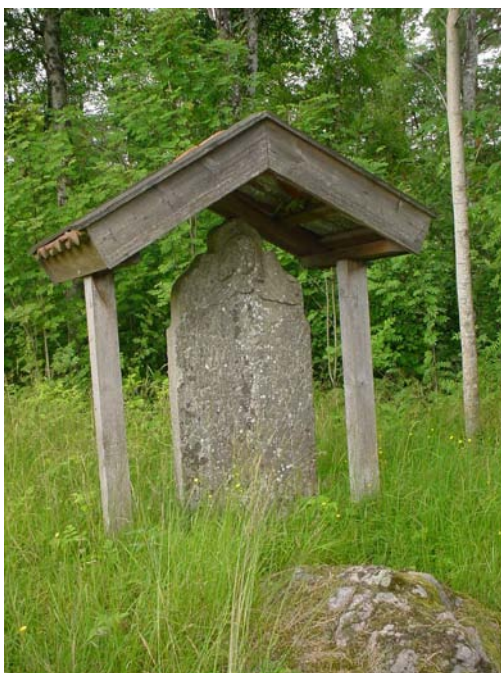
*Minnessten över S Ansenius son (raä 26)*

Stenen (raä 26) står vid prästgårdens f.d. arrendeboställe. Vid vägen mot Kinnared och Drängsered står några milstolpar (raä 14, 40 och 48) från 1847 utförda i gjutjärn med postament av kallmurad huggen sten.

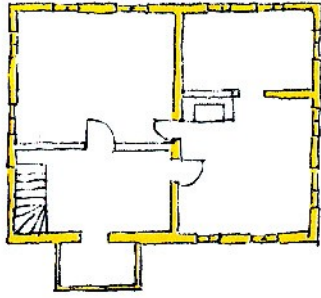
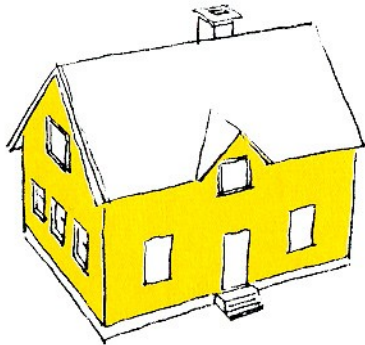
Den dominerande byggnadstypen på landsbygden blev dock **dubbelhuset**. Typen har ett visst släktskap med salsbyggnaden men är utförd i mindre skala. Det typiska för denna byggnadstyp är att planen är fyrdelad, med fyra rum fördelade runt en central värmekälla. Övervåningen hade inte full rumshöjd utan räknades som en halv våning under taket. Det var vanligt med frontespis för att utöka användbarheten hos övervåningen.

*Dubbelhus eller s.k. villaplan*

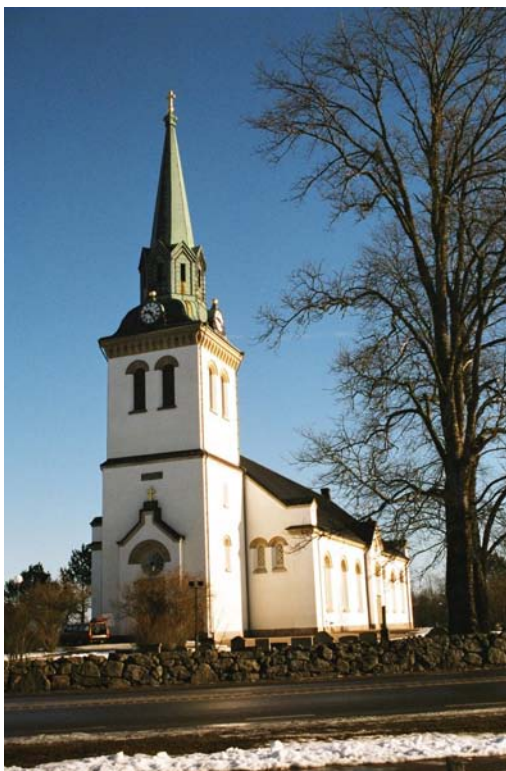
*Torups kyrka sett fr. sydväst*

**Kyrkan** är den största landsortskyrkan i Halland och uppförd i genomgripande nyklassicistisk stil. Den är murad i gult tegel som täckts av en vit puts. Teglet har lämnats synligt som dekor runt bl.a. fönster och takfot. I väster finns ett smäckert torn

och i öster en femkantig absid. Taket är täckt av falsad bandplåt, medan tornet har en huv av kopparplåt.

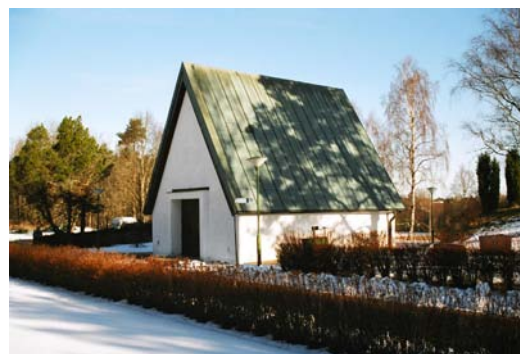
*Gravkapellet sett fr. sydväst*

På en liten kulle norr om kyrkan ligger ett gravkapell med vit spritputsad fasad och koppartak.

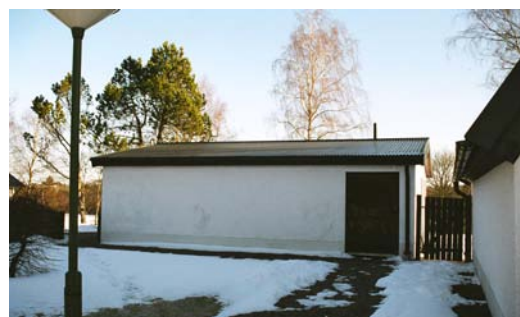
*Förrådsbyggnad sett fr. sydväst*

Bredvid kapellet finns en liten förrådsbyggnad, även den vitputsad men sadeltaket är täckt av korrugerad plåt.

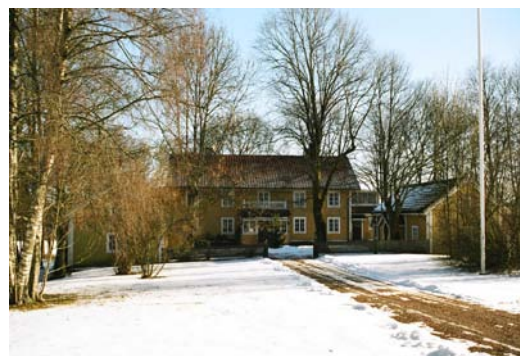
*Torups prästgård sett fr. sydväst*

Manhuset är en timmerbyggnad i två våningar klädd med gulmålad locklistpanel. Huvudentrén har en glasveranda med balkong ovanpå.

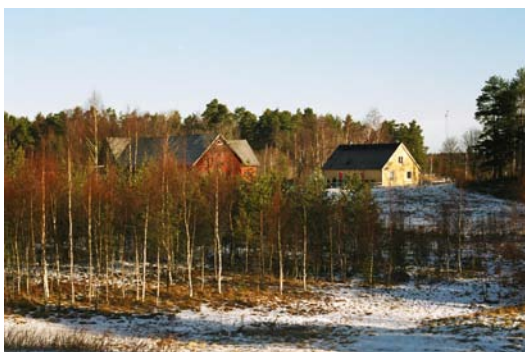
*Arrendebostället sett fr. söder*

Manhusbyggnaden uppfördes 1920 men har genomgått många förändringar. Under en period var fasaden klädd med eternitplattor, men har nu fått en gulmålad träpanel, som troligen bättre stämmer överens med det ursprungliga utseendet.

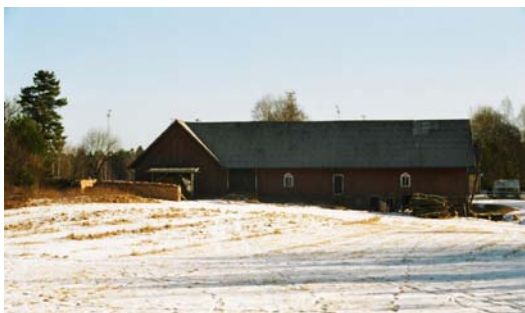
*Arrendebostället, ladan sett fr. väster*

Ekonomibyggnaderna med traditionella träfasader målade med falurödfärg och grundläggningar av huggen sten är dock mer välbevarade.

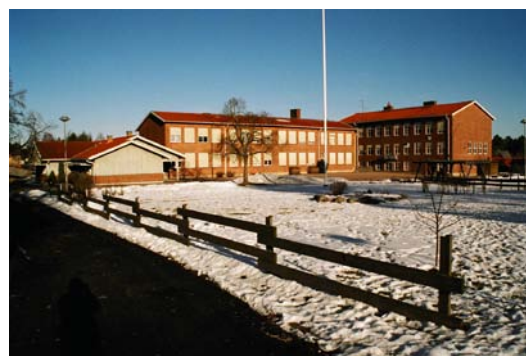
*Centralskolan sett fr. sydost*

Centralskolans huvudbyggnad i två våningar har fasad av rött tegel och vita fönstersnickerier. Med tiden har denna byggnad kompletterats med andra byggnader från olika tider och i olika stilar, bl.a. en gymnastiksal

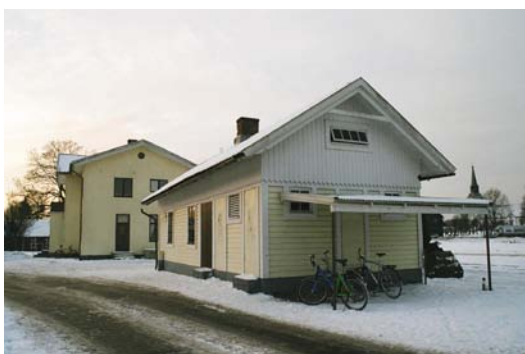
Bredvid stationen ligger ett mindre hus med förråd och toaletter. Denna byggnad har kvar mer av sin ursprungliga karaktär av schweizerstil med bröstning av liggande träpanel med stående panel där över. Taket är klätt med tvåkupiga röda tegelpannor.

*Förråd med toaletter sett fr. sydost*

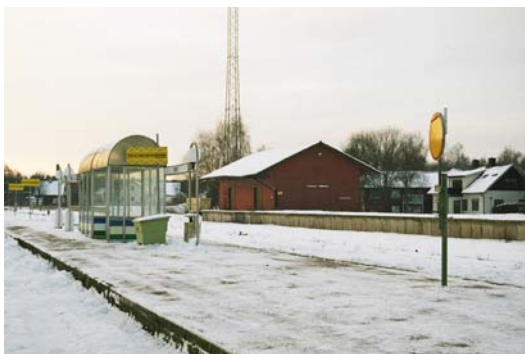
På andra sidan järnvägsspåret ligger ett äldre godsmagasin byggt i skiftesverk och med sadeltak täckt av pannor av korrugerad plåt.

*Godsmagasin sett fr. sydost*

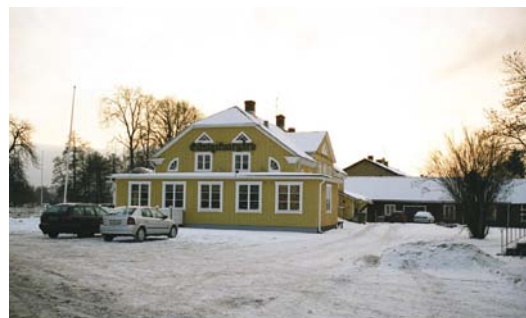
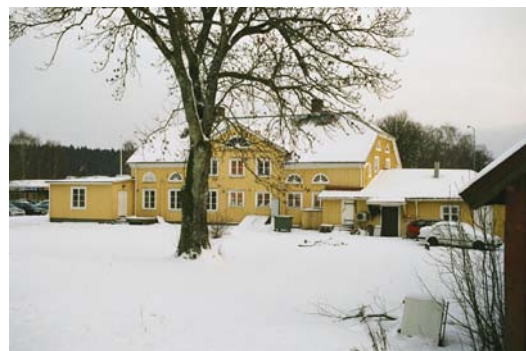
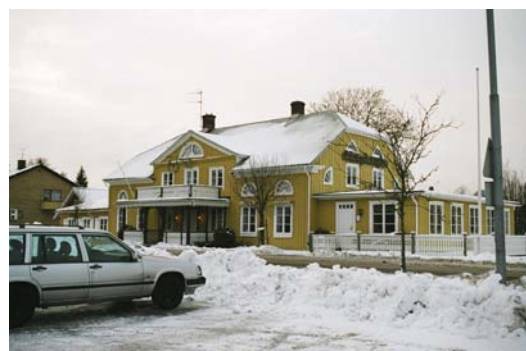
*Gästgivargården sett fr. nordost*

*Gästgivarg., baksidan sett fr. nordväst*

*Gästgivargården sett fr. sydväst*

Fasaden är klädd med gul locklistpanel. Stilen är klassicistisk med centralt placerade frontoner, lunettfönster, gesimser och stramt utformad takfot. Vid huvudentrén mot vägen finns en öppen veranda med rik dekor av vitmålade snickeridetalljer.

Sadeltaket är täckt med korrugerad plåt och har valmade gavelspetsar. Bakom huvudbyggnaden finns två sammanbyggda äldre ekonomilängor som bl.a. innehöll stall men idag delvis är glasögonaffär.

Värdering och klassificering: Gästgiveriet och dess ekonomibygnader är autentiska då de är så välbevarade och de är i det närmaste unika byggnader för Torup och Hylte. De har genom sin verksamhet och förankring på orten ett byggnadshistoriskt, arkitekturhistoriskt, samhällshistoriskt värde samt miljöskapande, identitets, symbol och kontinuitetsvärde. De välbevarade ekonomibygnaderna bidrar till en helhet med pedagogiskt värde. Byggnaderna tillförs klass 1 och M.

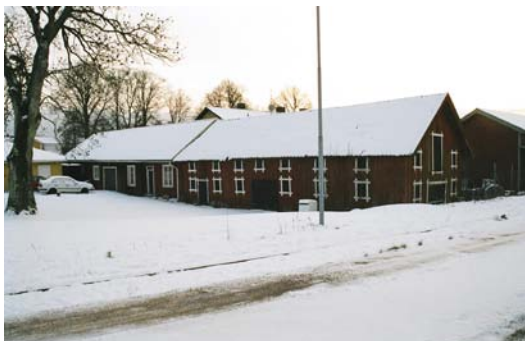
*Ekonomilängor sett fr. nordost*

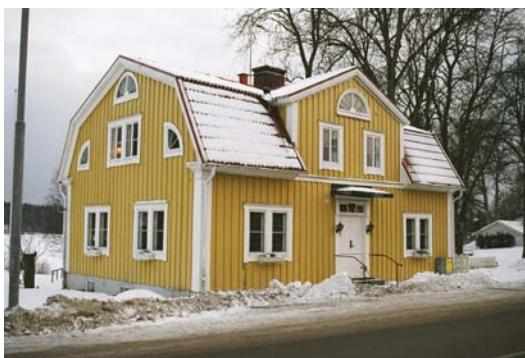
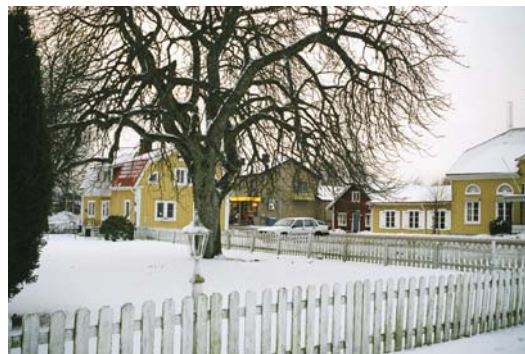
*Gästgivarbostaden sett fr. nordost*  
Gamla Nissastigen. Det är en väl-

bevarad byggnad med gul träpanel och brutet sadeltak. Huset omges av en trädgård med höga träd, bl.a. kastanj, lind och prydnadsbuskar. Tomten sluttar ned mot Sjögårdsjöns strand.

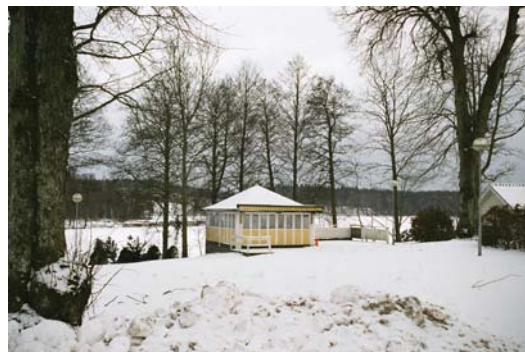
På tomten söder om gästgivarebostaden, finns en liten park med en mångkantig **paviljong** omgiven av höga träd. Paviljongen byggdes 1950 av den dåvarande gästgivaren. Paviljongen har gula träfasader med glasad överdel och pappklätt tak.

*Paviljongen sett fr. nordväst*

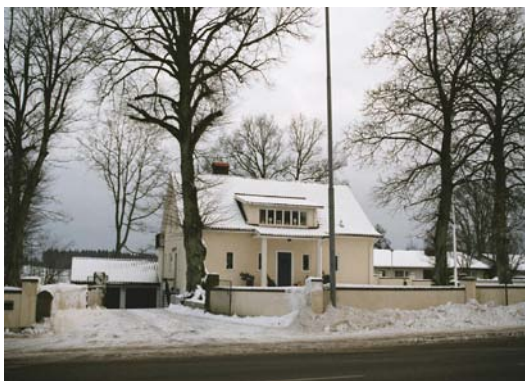
Bredvid gästgivarebostaden ligger en villa uppförd på 1930-talet som **bostad åt traktens veterinär**, Byggnadens fasader är putsade och sadeltaket har ett lätt uppåtsvängt takfall. Över entrén finns ett skärmtak uppbyggt av kolonner. Trädgården sluttar ned mot sjön och karakteriseras av sina mäktiga lövträd.

*Veterinärsvilla sett fr. nordväst*

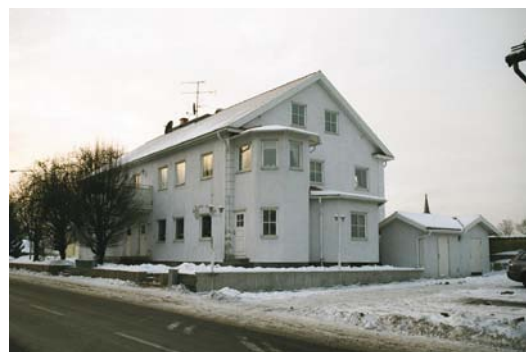
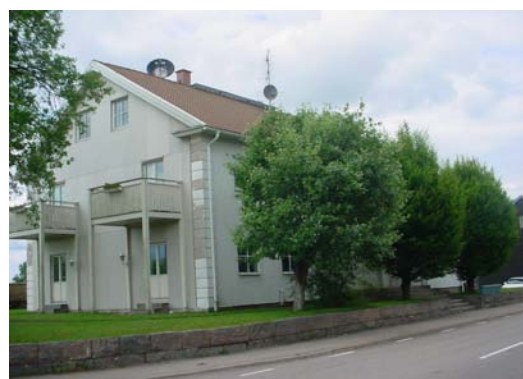
handel i affärslokalen och senare har lokalen inrymt polisstation, försäkringskassa, Bibliotek och postexpedition. På 1960-talet låg Torups kommunalhus i byggnaden, fram till den stora kommunsammanslagningen 1974 då Hylte kommun bildades med Hyltebruk som huvudort. Huset är uppfört i två våningar med putsad fasad, rusticerade hörnkedjor och en stram entré med bred stentrappa och balkong uppbyggt av kolonner.

*Christenssonska fastigheten sett fr. öster*

*Christenssonska fastigheten sett fr. väster*

Vissa förändringar har genomförts på byggnaden under senare år bl.a. har nya balkonger uppförts på södra gaveln och långsidan mot järnvägen samt nya entrédörrar har satts in.

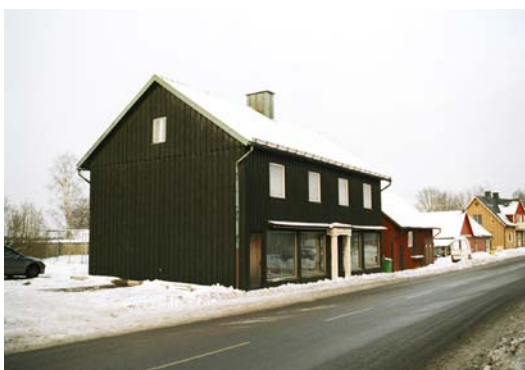
Bredvid Christenssonska fastigheten ligger en **affärsfastighet** i två våningar. Den var tidigare speceriaffär, senare färghandel, järnaffär och idag finns ingen verksamhet. Huset har förändrats och förenklats genom nytt fasad- och takmaterial och detaljer har skalats av. Fasaden är klädd med brun lockpanel och sadeltaket med tvåkupiga tegelpannor. Den centralt placerade entrén flankeras av vita kvadratiska kolonner som bär upp ett litet plåttak.

*Affärsfastighet sett fr. sydväst*

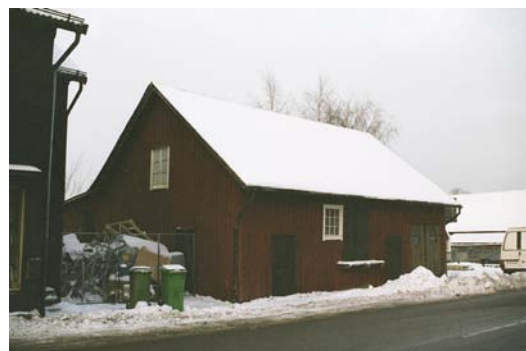
Bredvid tvåvåningshuset finns en välbevarad mindre magasinsbyggnad från sekelskiftet 1900. Magasinet är uppfört som en traditionell ekonomibyggnad med rödfärgad träpanel, svartmålade dörrar, sadeltak samt lastbrygga.

*Magasin sett fr. sydväst*

ar genom åren, men är en viktig del av en samlad miljö av ett äldre handelscentrum av betydelse. Huvudbyggnaden förs till klass M. Magasinet har dock en högre grad av autenticitet och är en rest av äldre tiders ekonomibyggnader som funnits på orten och hänförs därför till klass 2 och M.

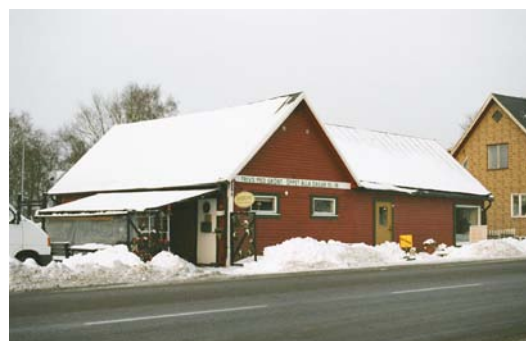
*F.d lanthandel sett fr. sydväst*

Huset är byggt i vinkel i en våning och fasaden är klädd med rödmålad liggande stockpanel. Tidigare har fasaden varit klädd med eternitplattor, vilka troligen ersatt en äldre träpanel av något slag. Sadeltaket är klätt med svartmålad falsad bandplåt. Fönstrens foder är grönmålade. Affärslokalen inrymmer idag en grönsaks- och blomsteraffär.

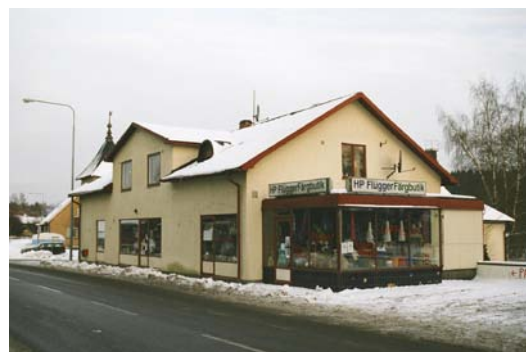
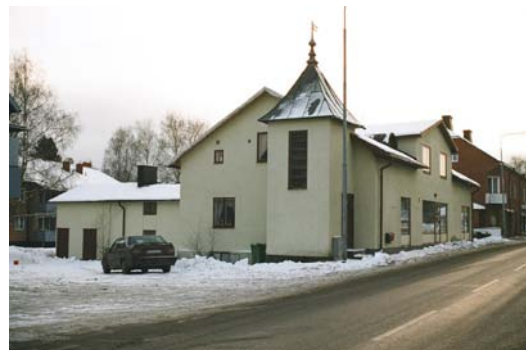
*F. d. Handelsbod sett fr. nordväst*

*F. d. handelsbod sett fr. sydväst*

Ett trapphus krönt med en tornhuv byggdes till på 1930-talet, vilket ger huset en mycket speciell karaktär.

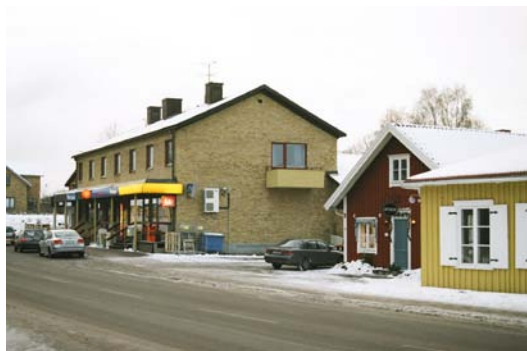
Väster om gästgiveriet ligger en något yngre **affärsfastighet**. Huset är troligen byggt någon gång under 1940-50-talen men ansluter till den äldre centrumbebyggelsen genom sin storlek och form. Huset är uppfört i två våningar, fasaden är klädd med gult tegel och sadeltaket är täckt av tvåkupigt rödbrunt betongtegel.

*Affärsfastighet sett fr. öster*

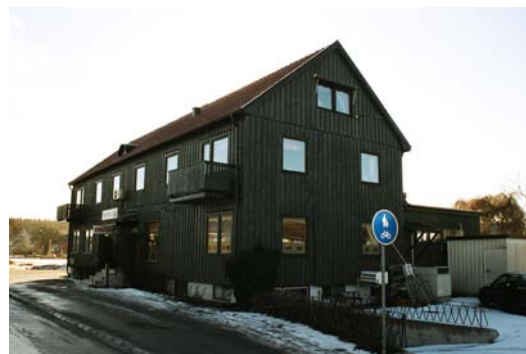
På andra sidan järnvägen ligger ännu en tvåvåningsbyggnad med centrumkaraktär. Huset uppfördes omkring 1950 men är starkt förändrat. Fasaden är klädd med grön impregnerad träpanel och sadeltaket är klätt med tvåkupiga betongpannor. Både på fram och baksidan av huset finns små asymmetriskt placerade balkonger. Här finns **konditori** med servering, samt bostad i övervåningen. Öster om huset finns en större öppen grusad yta som sträcker sig fram till järnvägen.

*Konditori sett fr. nordväst*

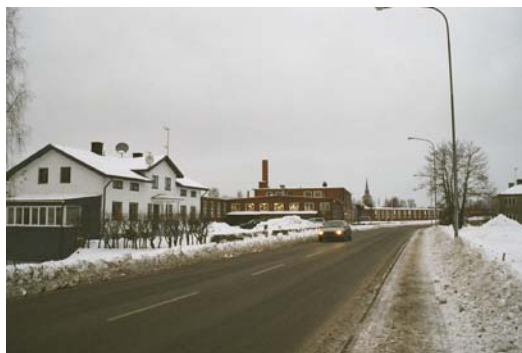
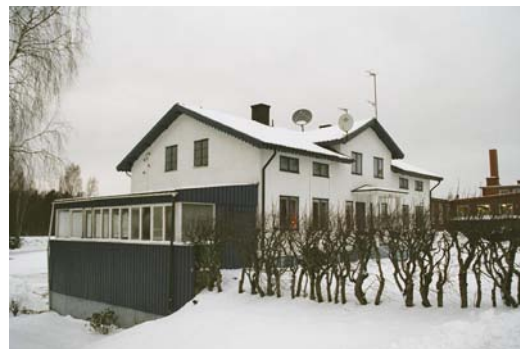
*Manhusbyggnad sett fr. söder*

Manhuset är en timmerbyggnad med dubbel rumsbredd i ett och ett halvt plan. Taket är täckt med trekupigt tegel och huvudfasaden har en centralt placerad frontespis. Fasaden putsades vit i samband med flytten.

*Manhusbyggnad sett fr. sydost*

Värdering och klassificering: De äldre industribyggnaderna är välbevarade och uppbar ett arkitekturhistoriskt, samhällshistoriskt värde samt miljöskapande och identitetsvärden. De är representativa för funktionalistisk industribyggnation och hänförs till klass 2 och M. Givagårds manbyggnad är tämligen förändrad men har ett visst miljöskapande, samhällshistoriskt och kontinuitetsvärde och tillförs klass M.

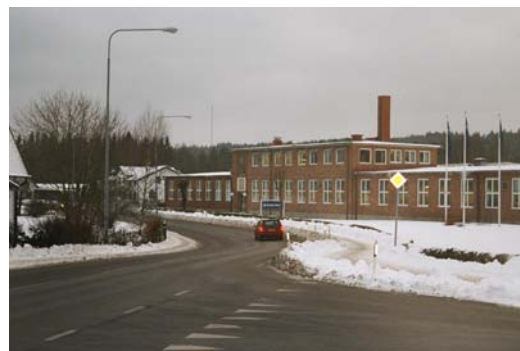
**Industribyggnaden** uppfördes i funktionalistisk stil med platta takfall, röda tegelfasader och stora fönster med tunna vitmålade bågar. Den långa låga byggnaden sträcker sig längs Gamla Nissastigen och avslutas i en tvåvåning kontorsdel i söder.

*Industribyggnad sett fr. nordost*

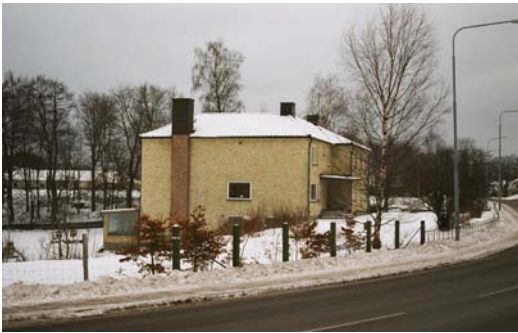
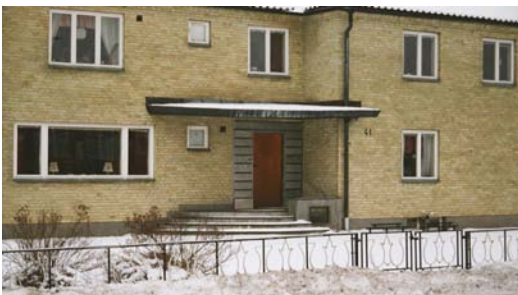
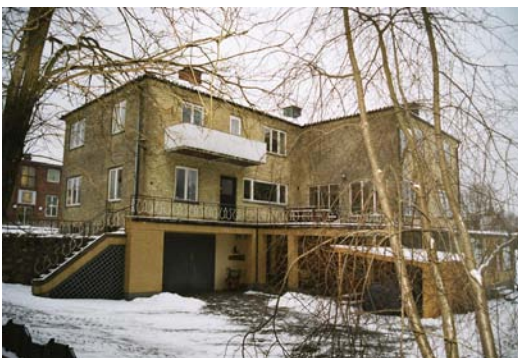
*Villa sett fr. norr*

Byggnaden är uppförd i funktionalistisk stil med gult tegel, flackt takfall med glaserat taktegel och stora perspektivfönster med tunna bågar.

*Villa sett fr. väster*

Huset är byggt i vinkel i två våningar i sutterängläge ned mot Sjögårdssjön. Längs tomtkanten finns ett enkelt tidstypiskt smidesstaket.

*Villa från baksidan sett fr. sydost*

Värdering och klassificering: Villan är välbevarad och representativ för funktionalistiskt villabyggande som är ovanlig i Torup. Huset har en arki-

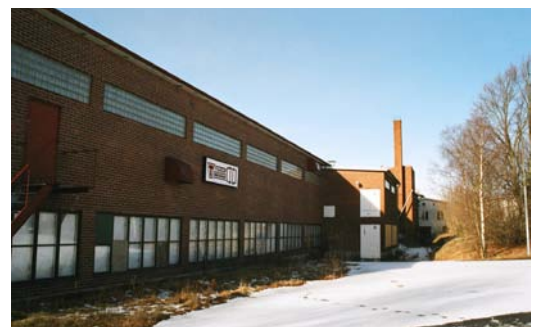
På andra sidan järnvägen ligger, sedan några år, den nedlagda **Torups snickerifabrik**. Fabriken byggdes 1925 av Sigfrid Svensson i en enkel träbyggnad och tillverkade till en början bl.a. köksinredningar, fönster och ytterdörrar.<sup>3</sup> 1946 uppfördes den större fabriksbyggnaden i funktionalistisk stil med fasad av rött tegel och stora fönsterytor i band längs fasaden. Baksidan av fabriksbyggnaden är dock inte klädd med tegel utan med cementputs.

*Torups snickerifabrik sett fr. öster*

Värdering och klassificering:  
Fabriksbyggnaden med tegelfasad från 1946 är välbevarad och representativ för funktionalistisk industribyggnation. Huset uppbär ett visst arkitekturhistoriskt, samhällshistoriskt och miljöskapande värde. Fabriken förs till klass 2 och M. Övriga byggnader bidrar till fabriken helhet och har ett visst samhällshistoriskt

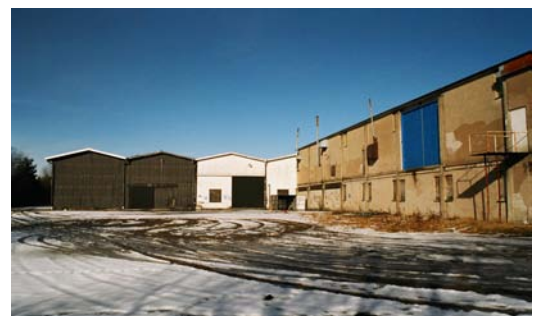
*Baksidan av fabriksbyggnaden sett fr. sydost*

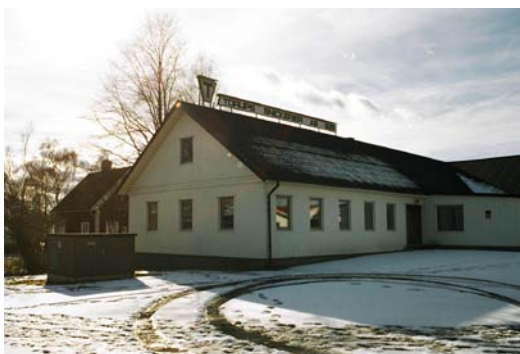
*Kontoret sett fr. nordost*

Närmare Kyrkvägen ligger kontoret, en byggnad i en våning med fasad av vit plåt och sadeltak klätt med svart pannprofilerad plåt.

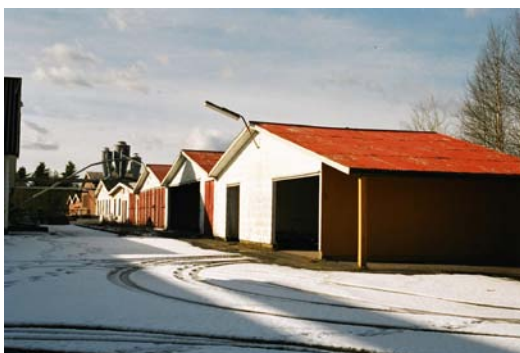
*Sammansatta kroppsbyggnader sett fr. sydost*

Bredvid kontoret i slutningen mot väster finns långa längor av sammansatta mindre byggnadskroppar. Byggnadernas sadeltak bildar nästan ett sågtandstak täckt med röd korrugerad plåt eller svart asfaltpapp. Fasaderna är klädda med eternitplattor eller vit puts. Längst ned i slutningen, mot väster finns ett högre hus klätt med mörk korrugerad plåt.

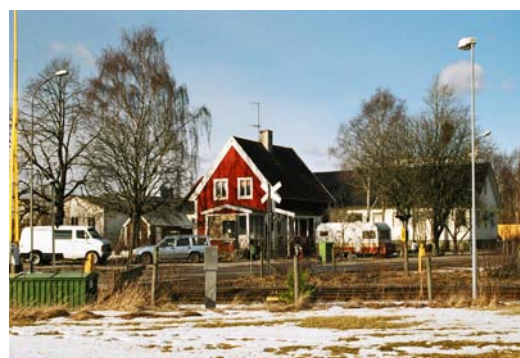
Vid snickerifabriken finns ett mindre **bostadshus**, uppfört 1929-30 av fabriken dåvarande ägare. Huset har fasad av rödmålad locklistpanel, vita snickerier och sadeltak med tvåkupigt tegel. På ena gaveln finns en delvis inglasad veranda.

*Bostadshus sett fr. sydost*

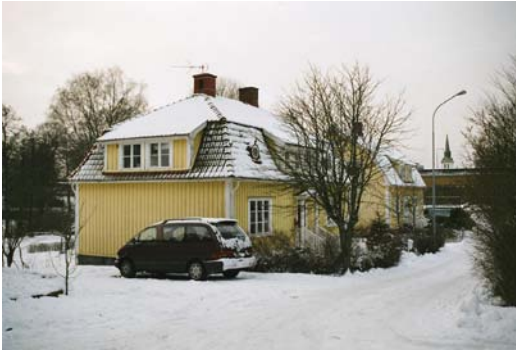
Två av dem, lät Torups snickerifabrik uppföra 1932 och 1934. De är uppförda i utpräglad tjugotalsklassicism med rik panelarkitektur.

*Villa, Sjögård 1:63 sett fr. sydost*

Värdering och klassificering: Villorna är mycket välbevarade, autenticitet, och representativa för villabyggnad i 1920-talsklassicism. De uppstår ett byggnadshistoriskt, arkitekturhistoriskt och samhällshistoriskt värde och tillförs klass 1 och M.

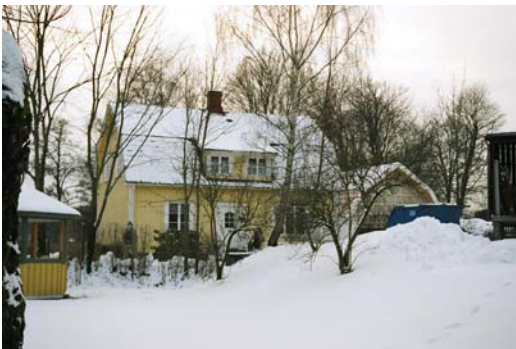
Bl.a. är entrén till Sjögård 1:57 försedd med kolonner och mansardtakets fall är försedd med små oxögon med plymer. Fasaderna är klädda med ljusgul locklistpanel och snickeridetaljerna är vitmålade. Taken är klädda med röda tegelpannor.

*Villa, Sjögård 1:57 sett fr. nordost*

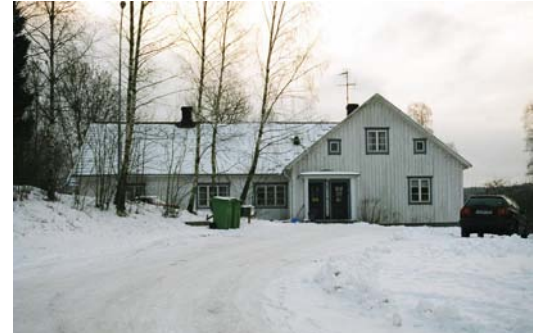
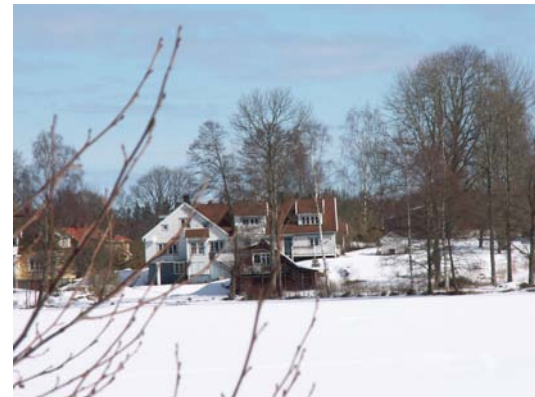
Huset är byggt i sutterängläge och garveriet är sammanbyggt i vinkel

med en bostadsdel. Entrén på vinkelns gavel flankeras av vita kolonner som bär upp litet tak. Takfot och vindskivor är dekorerade med snickarglädje. Nere vid sjön finns även i en ekonomibygnad med traditionell rödmålade träpanel.

*F.d. garveri sett fr. nordost*

*F. d. garveri sett fr. sydväst*

Garveriet har rötter i 1800-talet och representerar en av de näringar som fanns i samhället. Byggnaden tillförs klass 2 och M liksom den tillhörande ekonomibygnaden nere vid sjön.

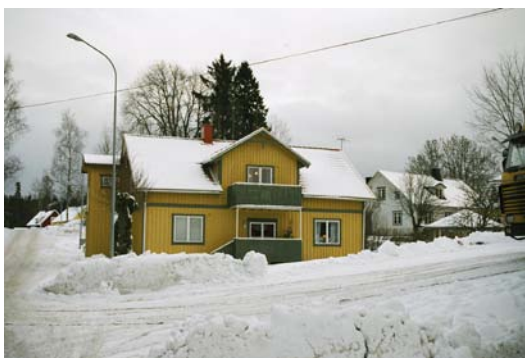
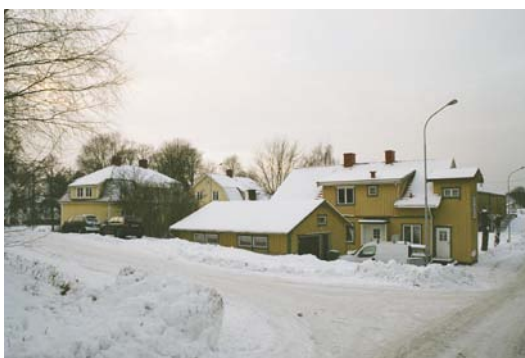
I området finns ytterligare en **trävilla**. Huset är uppfört i ett och ett halvt plan och är klätt med gul träpanel och gröna och vita snickerier.

Vid ena gaveln finns ett trapporn och mot söder finns en fronton och en balkong.

*Trävilla sett fr. norr*

*Trävilla sett fr. sydost*

Värdering och klassificering: Villan är något förändrad men har ett miljöskapande värde och tillförs klass M.

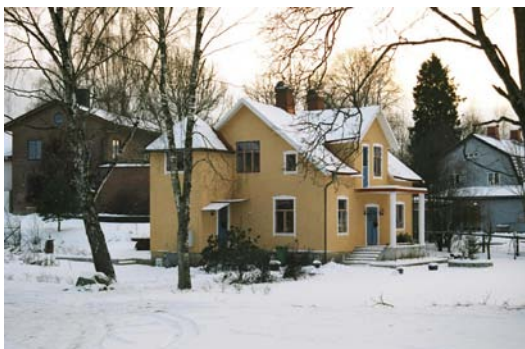
Nära Garvarevägen ligger även en annan äldre **villa** något inklämd mellan större hyreshus, modernare villor och radhus. Villan är byggd i ett och ett halvt plan, har trapporn i nordöstra hörnet och frontespis och kolonnuppbyggen balkong på framsidan.

*Villa sett fr. norr*

Fasaden är putsad i gult och taket är klätt med röd bandplåt. Fönstren är av korsposttyp och dörrarna är blåmålade. Den omgivande trädgården består främst av en plan yta med gräsmattor och höga björkar.

Värdering och klassificering: Villan är välbevarad från tidigt 1900-tal och uppstår ett miljöskapande värde och tillförs klass 2 och M.

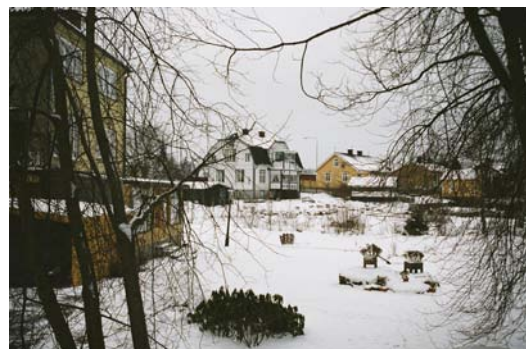
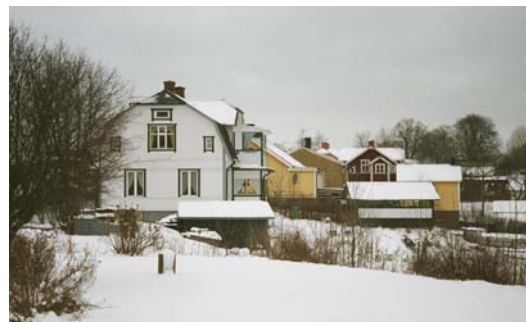
*Sjögård 1:90 och 1:94 sett från söder*

*Sjögård 1:90 sett fr. sydväst*

Sjögård 1:90 är den sydligaste av dessa villor. Huset är uppfört i en och en halv våning med fasad av liggande

och stående träpanel målad i vitt med gröna snickerier. Det brutna sadeltaket med valmade gavelspetsar är täckt av svart plåt. På framsidan mot vägen finns en mindre veranda med dekorativa snickerier och på baksidan en stor öppen veranda mot sjön.

Värdering och klassificering: Villorna är välbevarade från tidigt 1900-tal och uppstår ett högt miljöskapande värde. De är även intressanta ur byggnads- och arkitekturhistorisk synvinkel då de visar på olika stilar i villabyggandet under tidigt 1900-tal. De tillförs klass 2 och M.

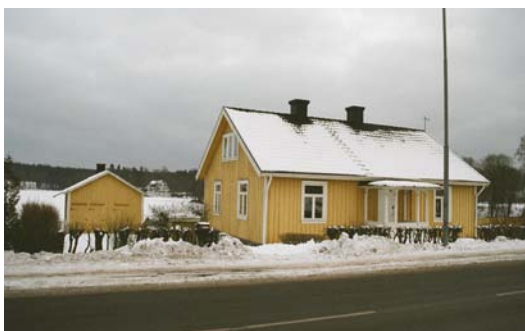
Villan har gul locklistpanel med vita snickerier. Framsidans veranda har rik lövsågad dekor. På baksidan finns en stor öppen veranda samt en utbyggnad.

*Sjögård 1:94 sett fr. norr*

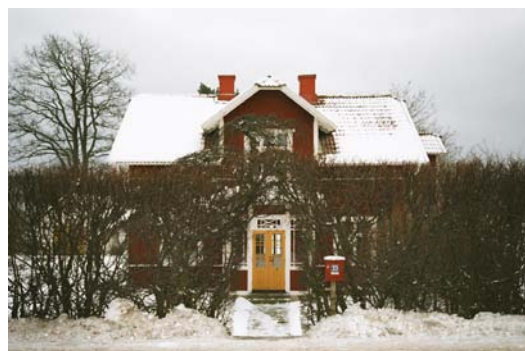
Villan har fasad av röd stående locklistpanel och vita snickerier. Mot vägen finns en glasad veranda och fronton och på den södra gaveln finns ett traptorn.

*Sjögård 1:91 sett fr. norr*

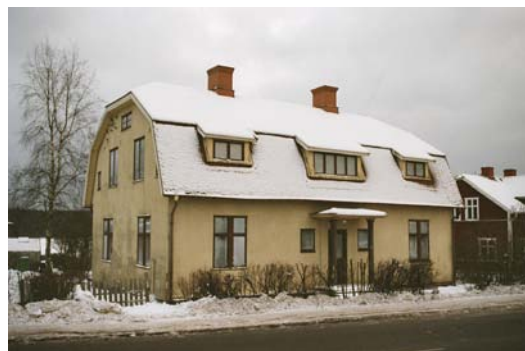
Villan har reverterad fasad i ljus beige puts. Taket är täckt av röd plåt. Brunmålade kolonner bär upp ett litet tak över entrén och mot sjön finns en inglasad veranda.

*Sjögård 1:93 sett fr. norr*

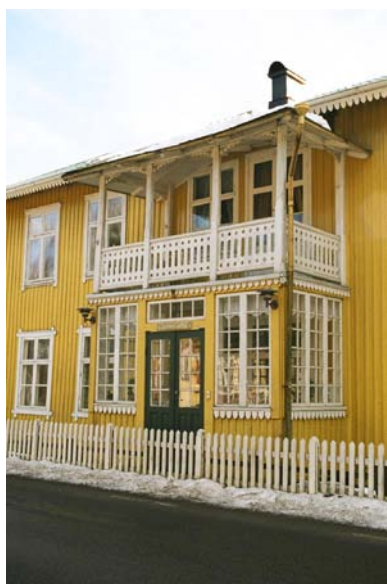
*Veranda sett fr. nordväst*

Mot vägen har huset en ståtlig veranda i två våningar, den undre glasad och den övre öppna, med rika snickerier. Även längs takfoten finns snickarglädje och i vardera gavelröste finns ett mindre fönster.

Värdering och klassificering: Den f.d. kvarnägarebostaden är mycket välbevarad och är en representativ och påkostad byggnad med många detaljer. Huset är arkitekturhistoriskt intressant då det är representativt för senare delen av 1800-talet. Det har även ett värde ur samhällshistoriskt värde då det speglar en funktion som har anknytning till ett yrke och en plats som var av betydelse i det gamla Torups bondesamhälle. Till fastigheten hör ett enklare men tämligen välbevarat mindre bostadshus från 1800-talets senare del som bidrar till att skapa en helhetsmiljö. Den f.d. kvarnägarebostaden tillförs klass 1 och M och det mindre bostadshuset till klass 2 och M.

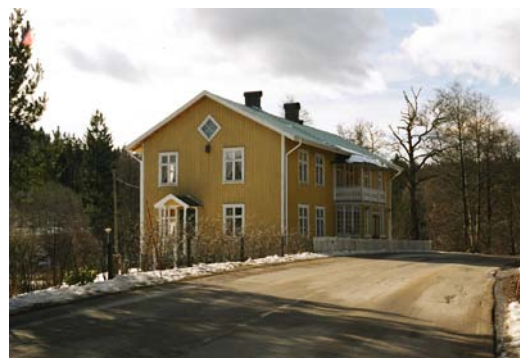
Fasaden är klädd med gul locklistpanel, vitmålade snickerier och sadeltaket är täckt av plåt.

*F.d. kvarnägarebostad sett fr. nordost*

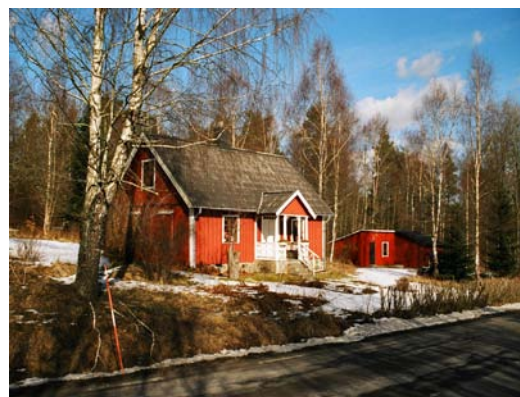
En bit öster om kvarnägarebostaden på norra sidan av vägen på samma fastighet finns ett annat **mindre bostadshus**. Huset uppfördes under senare delen av 1800-talet på en hög grund av natursten och med traditionell rödmålad fasad, vita snickerier och sadeltak med brant takfall täckt av svarta betongpannor. Bredvid bostadshuset finns ett mindre uthus med fasad klädd med röd träpanel och pulpettak.

*Mindre bostadshus sett fr. sydväst*

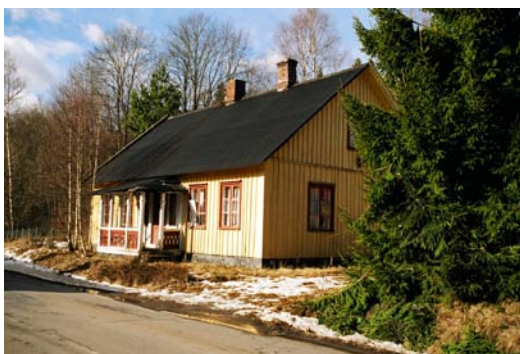
*Manbyggnad sett fr. sydost*

Huset har fasad av ljust ockragul locklistpanel och sadeltak täckt av svart papp. Mot vägen finns en öppen veranda med rika snickerier. Vid huset finns även ett uthus i traditionell utformning med faluröd träpanel och sadeltak med tegelpannor.

Värdering och klassificering: Byggnaden är mycket välbevarad och har knappast genomgått några större exteriöra förändringar sedan tillkomsttiden. Huset är dock i något nedgången skick. Byggnaden bidrar till helhetsmiljön av äldre byggnader typiskt för sent 1800-tal med rika snickerier. Gustavsberg 1:2 tillförs klass 1 och M.

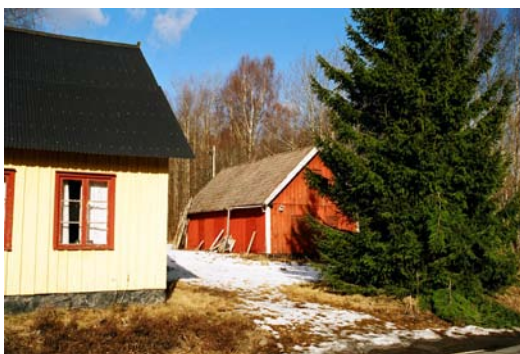
*Uthus sett fr. söder*

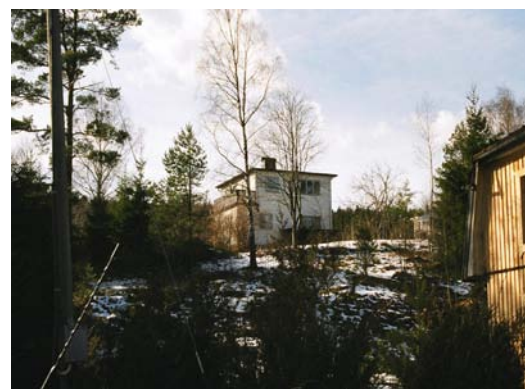
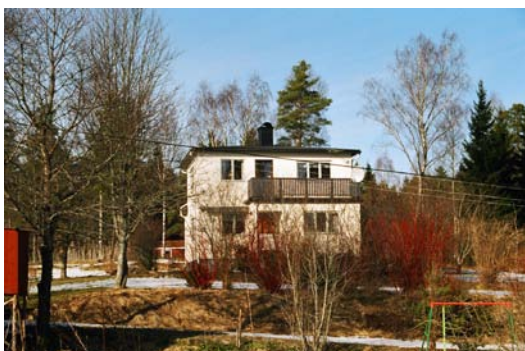
Villan är uppförd i två våningar i funktionalistisk stil. Fasaden är klädd med vit puts med två- eller trelufts-fönster med smala fönsterbågar. Det platta takfallet är klätt med svart bandplåt. På husets västra fasad finns en utbyggnad med balkong på.

Värdering och klassificering: Villan är välbevarad och är arkitekturhistoriskt intressant då den är representativ för den funktionalistiska stilen som är tämligen ovanlig i Torup. Villan tillförs klass 2 och M.

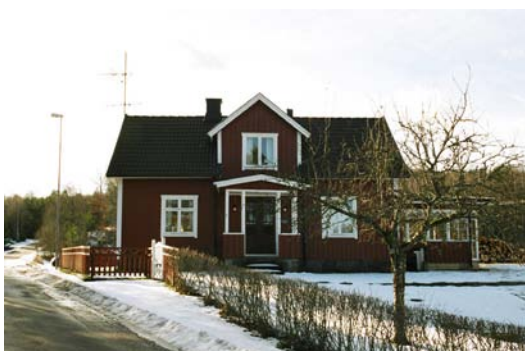
På Sjögård 1:28 finns ett äldre manhus byggt på en grund av huggen kvadersten med fasad av stående oprofilerad locklistpanel målad med röd oljefärg. Snickerierna är traditionellt vitmålade. Sadeltaket är klätt med tvåkupiga bruna betongpannor. På fasaden mot slutningen finns en centralt placerad fronton. Mot husets baksida finns en takkupa och en utbyggnad med pulpettak.

*Manhus sett fr nordost*

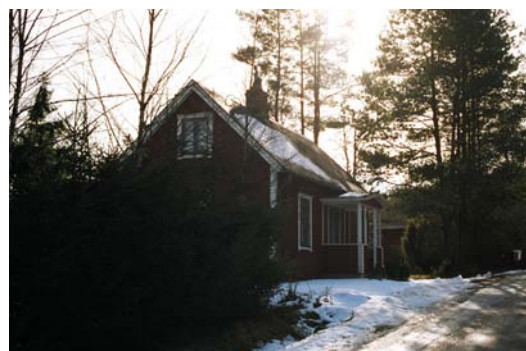
Bredvid ovanstående hus finns en mindre **stuga** vid väggkanten. Huset är byggt på en grund av sten. Fasaden är klädd med oprofilerad stående locklistpanel målad med falurödfärg. Tvåluftsfönstren har blåmålade bågar medan fodren är vitmålade liksom övriga snickerier. På framsidan finns en liten öppen veranda. Sadeltaket är klätt med mörk korrugerad plåt.

*Mindre stuga sett fr. nordost*

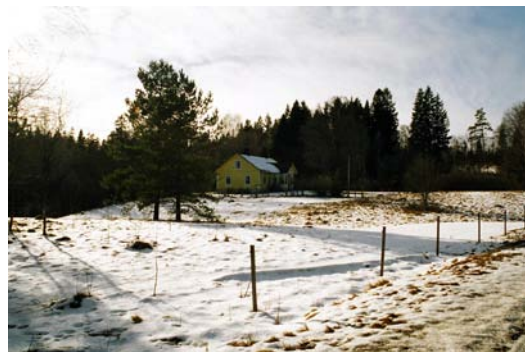
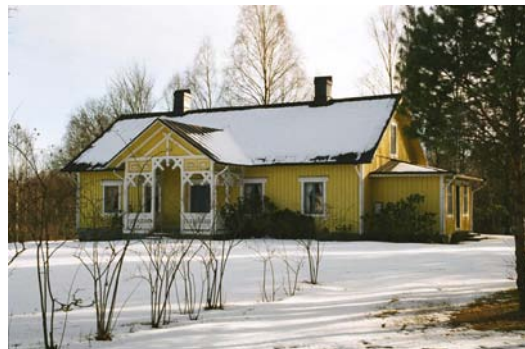
Huset har fasad klädd med gul locklistpanel och blåmålade dubbeldörrar och korspostfönster. Sadeltaket är täckt av svart skivfalsad plåt och skorstensarna är plåtinklädda. Verandan och takfoten har en riklig dekor av sin tids populära lövsågerier.

*Bosgård 1:31 fr. väg 150 sett fr. ö*

*F.d. kvarnägarebostad sett fr. nordväst*

Värdering och klassificering: Huset är mycket välbevarat och är arkitekturhistoriskt intressant då det är representativt för senare delen av 1800-talet. Det har även ett samhällshistoriskt värde då det speglar en funktion som har anknytning till ett yrke och en plats som var av betydelse i det gamla Torups bondesamhälle. Huset tillförs klass 1.

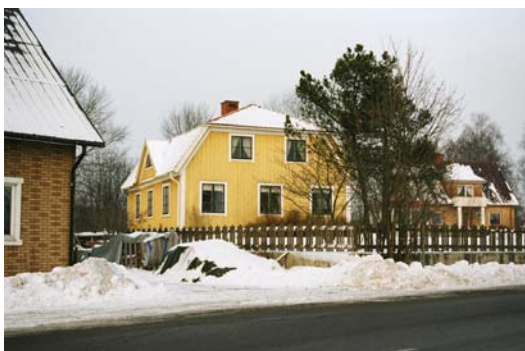
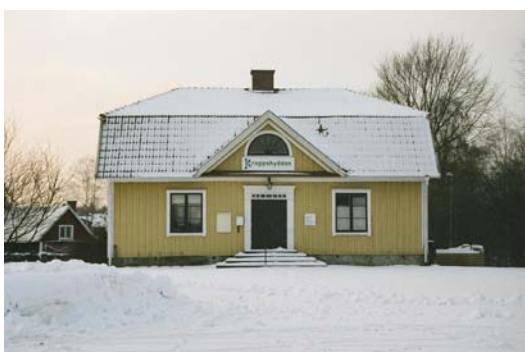
panel och brutet sadeltak med valmade gavelspetsar klätt med tvåkupigt rött taktegel.

*Klockaregården sett fr. söder*

*Klockaregården sett fr. öster*

På framsidan finns en frontespis med lunettfönster. Villan ligger i en stor trädgård som främst består av en gräsmatta med enstaka mindre träd och buskar. Trädgården omgärdas av en gjuten betongkant och ett brunmålat spjälstaket. En grusväg leder in mellan grindstolpar av sten krönta med stenklot, och mynnar i en grusad plan framför husets entré.

**Värdering och klassificering:** Gården har ett högt kontinuitetsvärde då den är en av de äldsta i samhället med anor sedan 1500-talet. Huset är välbevarat sedan 1800-talet och har ett arkitekturhistoriskt värde och tillförs klass 1.

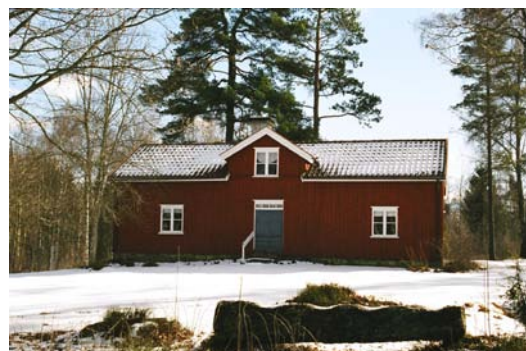
Huvudbyggnaden är ett bostadshus från Hinnekull, hitflyttat 1962. Huset är uppfört i en våning på stengrund med timmerstomme, fasad av rödmålad stående locklistpanel, vitmålad snickerier och sadeltak med tegelpannor. Över ingången finns en frontespis.

*Hinnekullstugan sett fr. nordväst*

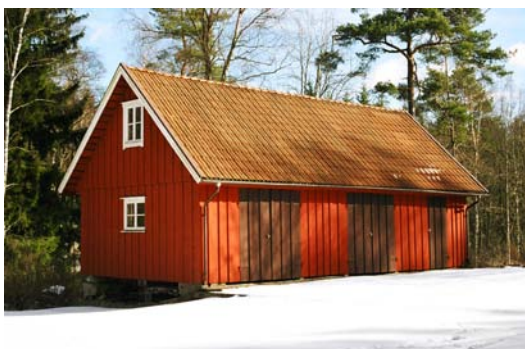
På gården finns även en ladugård som hämtats till platsen från en ödegård i Ramnäs. Huset har stengrund, timmerstomme, fasad röd av stående locklistpanel, vitmålad snickerier och sadeltak med trekupiga tegelpannor.

*Ladugård sett fr. väster*

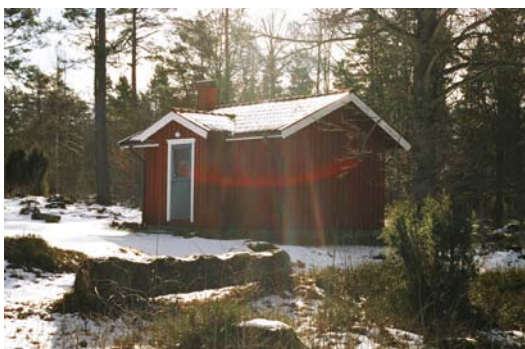
1972 uppfördes en ny byggnad på platsen som används som skolmuseum med en autentisk skolmiljö. Även detta hus har fasad röd av stående locklistpanel, vitmålade snickerier och sadeltak med tegelpannor.

*Skolmuseum sett fr. norr*

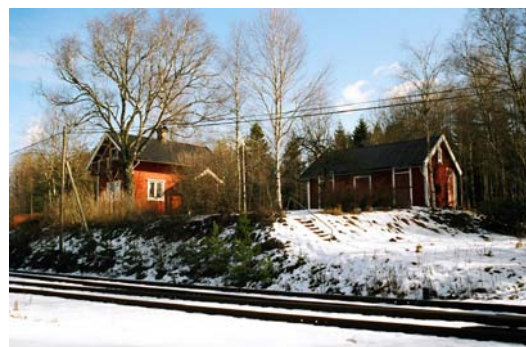
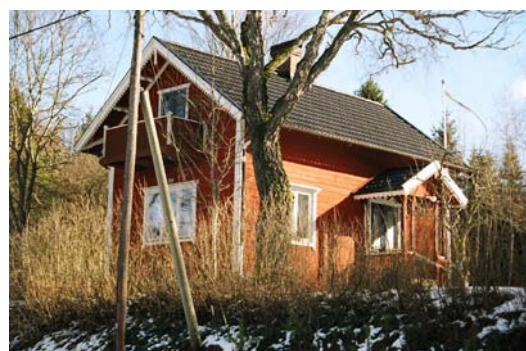
*Banvaktarstuga sett fr. nordost*

*Banvaktarstuga sett fr. norr*

Huset uppfördes på 1880-talet när järnvägen var nyanlagd. Huset är uppfört i ett och ett halvt plan och har fasad av röd liggande spontad panel, vita snickerier samt sadeltak

med tvåkupigt tegel. Snickeridetaljerna är vitmålade. På fastigheten finns även ett mindre uthus.

Värdering och klassificering: Banvaktarstugan är välbevarad med ett teknikhistoriskt, arkitekturhistoriskt och samhällshistoriskt värde då den minner om järnvägsepokens tid. Den tillförs klass 1.

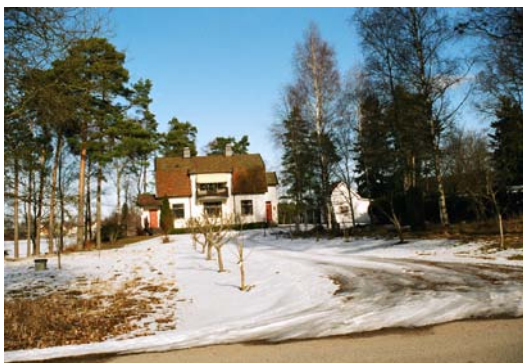
*Villa Majudden sett fr. sydväst*

Huset är uppfört i två våningar, har vitputsad fasad, svarta snickerier och krysspöfönster. I bottenvåningen är fönstren indelade i små rutor av blyspröjs. Sadeltaket har brutet takfall och är klätt med Slottsmöllans enkupiga tegel. Grunden har ingjutna dekorativa stenar. Mitt på framsidan på andra våningen finns en balkong med front av bruna raka träspjälor. På östra gaveln finns ett utbyggt trapphus med sadeltak. Vid sidan av villan finns ett litet uthus med fasad av vit träpanel och sadeltak. Husen omges av en stor relativt symmetriskt anlagd trädgård. En grusgång kantad av fruktträd leder fram till husets entré. I kanten av gräsmattan övergår trädgården i naturtomt med höga tallar och björkar.

Värdering och klassificering: Majudden är välbevarad med ett arkitektoniskt värde i en för det tidiga 1900-talet representativ stil. För Torup är dock stilen ovanlig. Villan tillförs klass 2.

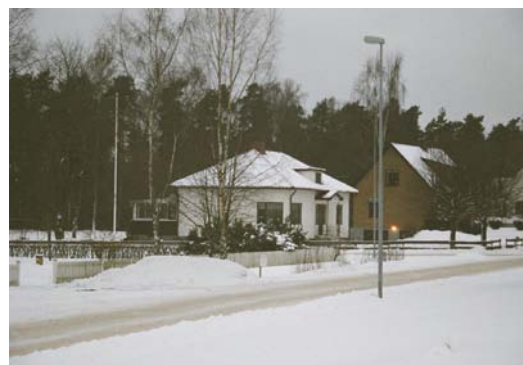
*Villa sett fr. sydost*

Det är en enplansvilla med plankstomme, reverterad vit fasad, bruna snickerier och valmat flackt sadeltak med tvåkupigt tegel. Huset har en symmetrisk uppbyggnad där mitten accentueras av en liten takkupa. Till entrén leder en betongtrappa med smidesräcke och entrédörren kröns av ett litet sadeltak på smäckra smidspelare. De stora enkla fönstren har tunna brunmålade bågar. På baksidan finns en inglasad altan på en gjuten grund med front av brunmålade träpanel, pulpettak och vitmålade fönsterbågar. Huset omges av en trädgård med plan gräsmatta och två större formklippta lindar. Tomtkanten markeras av ett enkelt vitmålat staket.

Värdering och klassificering: Villan är välbevarad och är arkitekturhistoriskt intressant då den är representativ för den funktionalistiska

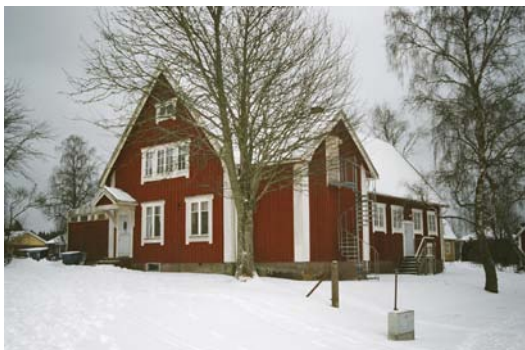
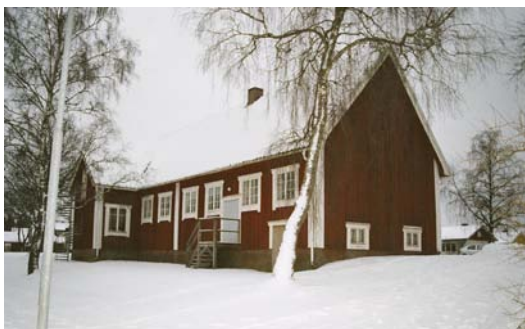
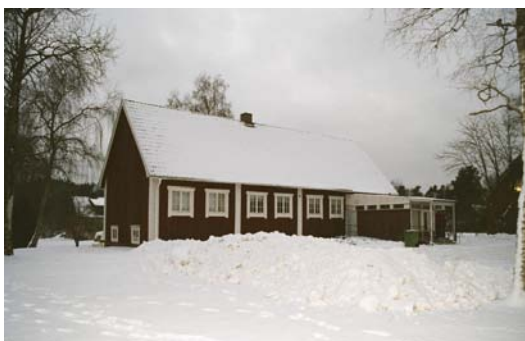
*Bygdegården sett fr. nordväst*

*Bygdegården sett fr. sydväst*

*Bygdegården sett fr. sydost*

Huset är en större träbyggnad i en våning i traditionell stil med drag av tidstypisk 1920-talsklassicism. Huset har brant sadeltak klätt med tvåkupigt tegel. Mot öster och Gamla Nis-

sastigen finns huvudentrén i en envåning tillbyggnad. Fasaden är klädd med röd stående oprofilerad locklistpanel. Snickerierna är vitmålade bl.a. klassicistiska pilastrar som delar in fasaden. Huset omges av en ganska stor tomt bestående av gräsmatta samt några björkar.

Värdering och klassificering: Bygdegården är välbevarad och är arkitekturhistoriskt intressant då den är representativ för det nationalromantiska draget inom 1920-talsklassicismen. Bygdegården har även ett samhällshistoriskt och socialhistoriskt värde som lokal för en folk rörelse. Byggnaden tillförs klass 2.

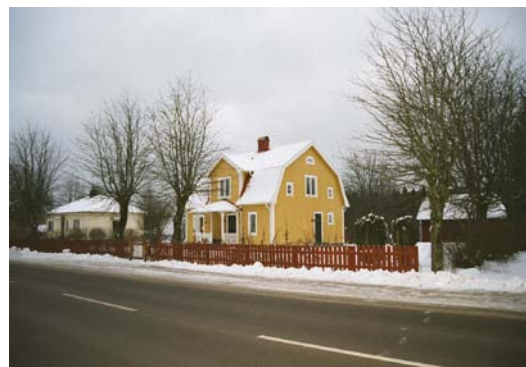
Bredvid bygdegården ligger en **trävilla**, troligen från 1920-talet. Den har fasad av gulmålad, oprofilerad stående locklistpanel, vita snickerier och brutet sadeltak klätt med tvåkupigt rött tegel.

*Trävilla sett fr. nordost*

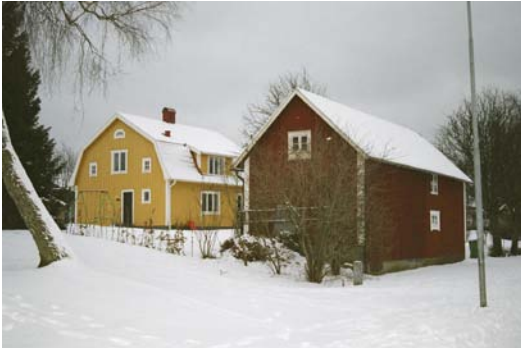
Längs tomtkanten mot Ängvägen ligger ett uthus i två våningar med faluröd stående lockpanel på ungefär halva byggnaden och slätpanel på andra halvan. Snickerierna är vitmålade och sadeltaket är täckt av mörkt grå korrugerad plåt. Husen omges av en stor trädgård med gräsmattor, fruktträd, buskar och rabatter.

*Uthus sett fr. nordväst*

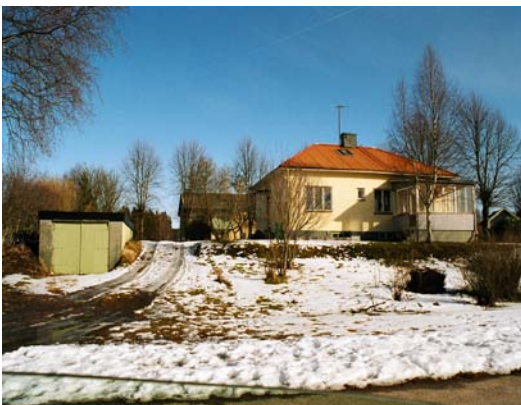
Här finns även en välbevarad mindre villa i funktionalistisk stil. Villan är uppförd i en våning på betonggrund med källare. Fasaden är putsad i en ljus gul nyans och fönstren av två- och treluftstyp har tunna träbågar. Det valmade sadeltaket är klätt med röda tegelpannor. Huset omges av en relativt stor trädgård.

*Villa sett fr. väster*

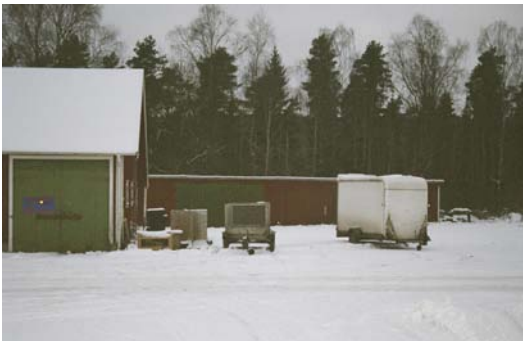
Vägstationen består av flera mindre ekonomibygnader från olika tider som grupperar sig runt en stor asfal-

terad plan; ett f.d. garage, ett magasin och ett förråd, alla med fasad av röd oprofilerad locklistpanel, gröna portar och tak med grå korrugerad plåt.

*Ekonomibyggnader sett från öster*

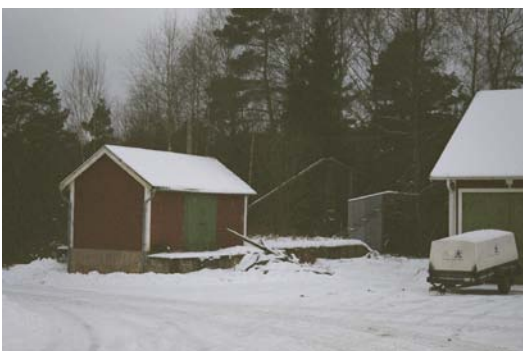
*Ekonomibyggnader sett från norr*

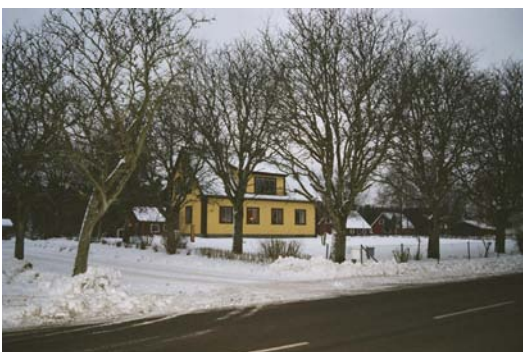
Vägmästarebostaden ligger strax norr om stationen och består av en stor trävilla i ett och ett halvt plan. Fasaderna är klädda med gul stående locklistpanel och bruna snickerier. Sadel-taket är täckt av tvåkupigt tegel.

*Vägmästarebostaden sett fr. sydost*

Värdering och klassificering: Den f.d. vägmästarebostaden är ett välbevarat bostadshus med arkitekturhistoriskt värde som representant för tidens svenska träbyggnadstradition. Vid bostadshuset finns en vägstation med främst ett samhällshistoriskt värde då den speglar kommunikationernas utveckling. Bostadshuset tillförs klass 2. Övriga byggnader tillförs klass M.

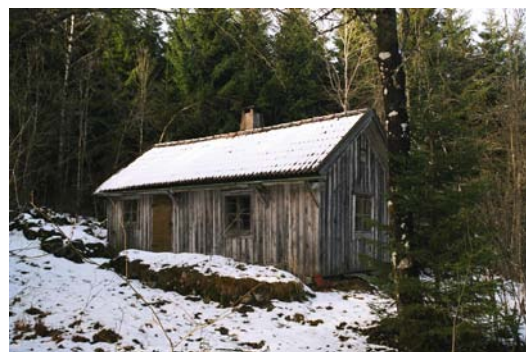
*Emmas stuga sett fr. sydost*

Huset ligger på en utgrävd platå i sluttningen. Det är kanske den äldsta byggnaden i Torup. Den flyttades till sin nuvarande plats i slutet av 1800-talet men är ännu äldre då den sägs ha varit undantagsstuga på gården Torlabo, ett arrendatorboställe under Sperlingsholm i nuvarande Halmstads kommun. Ägare till stugan då den flyttades var Lars Petter Hansson, "Svärjare Petter". Hans dotter Emma bodde kvar i stugan fram till 1960-talet som sedan dess har stått obebodd.
