# Kulturhistoriska miljöer i Torup

Bevarandeplan

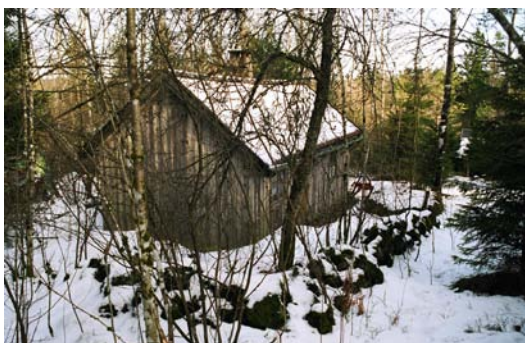
*Emmas stuga sett fr. sydväst*

Huset är timrat på en enkel sten- grund. Fasaden är klädd med omålad locklistpanel. Sadeltaget är klätt med tvåkupiga tegelpannor. Enligt den tidigare inventeringen var huset dock målad med falurödfärg och hade vita snickerier. På husets baksida finns en tillbyggd luta.

Värdering och klassificering: Emmas stuga hör till Torups äldsta byggnader och representerar en mycket gammal bostadstyp som är representativ för tiden innan skiftena hos samhällets mindre bemedlade invånare. Det finns få liknande hus i ett sådant välbevarat skick och det uppbär därför ett viktigt byggnadshistoriskt och arkitekturhistoriskt värde. Även Karlsro är tämligen välbevarat och representerar det sena 1800-talets träbyggnadstradition. Emmas stuga tillförs klass 1 och de övriga byggnaderna klass 2.

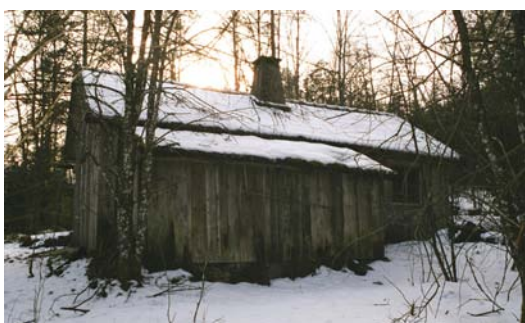
*Emmas stuga sett fr. norr*

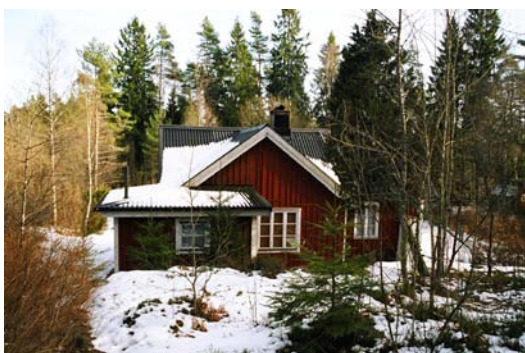
*Karlsro sett fr. väster*

Huset har påbyggnader på både fram och baksida. Fasaden är klädd med rödfärgad locklistpanel och vita snickeridetaler. Tvåluftsfönstren är sexdelade och sadeltaket är täckt med pannprofilerad plåt. Huset har en grund av murad sten. Vid bostadshuset finns även en uthuslänga, också klädd med röd locklistpanel, vita snickerier och svarta dörrar. Sadel- taket är täckt med plåt.

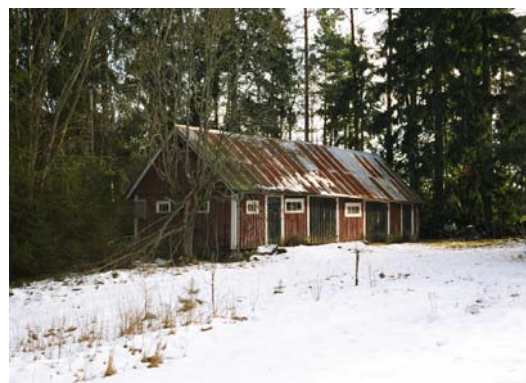
*Uthuslänga sett fr. nordväst*

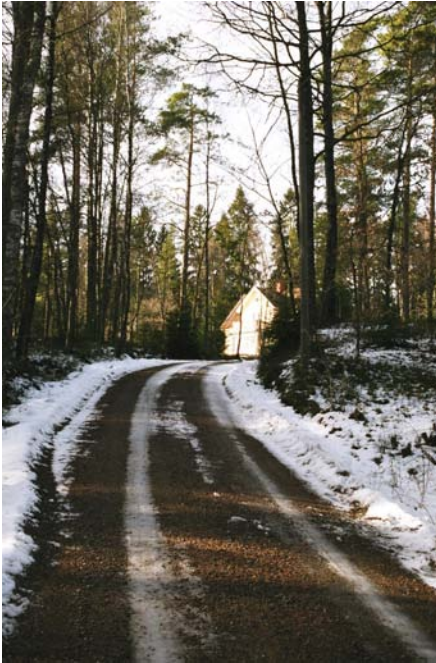
I sluttningen väster om Lillån ligger en villa, uppförd på 1930-talet. Fasaden är klädd med ljusgul, profilerad, locklistpanel och sadeltaket med tvåkupigt tegel. På husets framsida finns en frontespis och en inglasad veranda med balkong ovanpå.

*Villa sett fr. sydost*

Fönstersnickerierna är grönmålade. I gavelröstena sitter s.k. oxögon. På den nordvästra sidan finns en tillbyggnad.

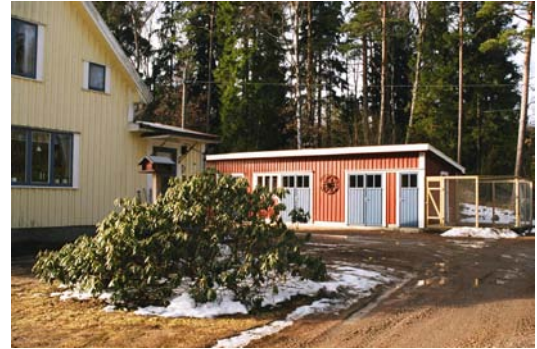
*Uthuslänga sett fr. sydost*

Vid bostadshuset finns även en uthuslänga med snedtak, röd träpanel, vita snickerier och blå dörrar.

Värdering och klassificering: Villan är välbevarad och är arkitekturhistoriskt intressant då den är representativ för 1930-talets villabyggande. Vid bostadshuset finns en välbevarad ekonomibygnad i traditionell stil som bidrar till en helhetsmiljö. Byggnaderna tillförs klass 2.

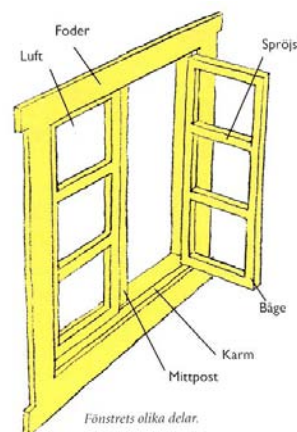
Fönsterluft

Del av fönster begränsad av möte mellan fönsterbågar eller karmdelar såsom post eller tvärpost

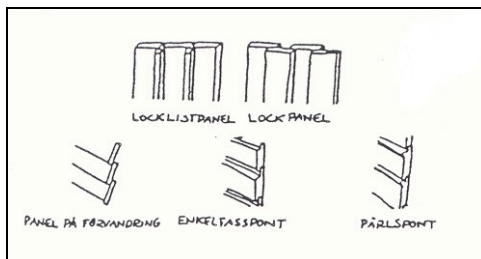
Panel                      Beklädnad av vägg, skärm eller tak, vanligtvis bestående av brädor

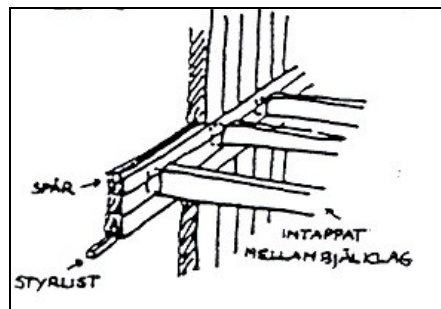
Resvirkesteknik

Sammanfattande term för träbyggnadsteknik där väggarna utgörs av stående plank
